### 3 DIAGNÓSTICO DEL SISTEMA VIAL

#### 3.1 TRABAJOS DE CAMPO

#### 3.2 DESCRIPCIÓN DE SECCIONES TRANSVERSALES EN CORREDORES

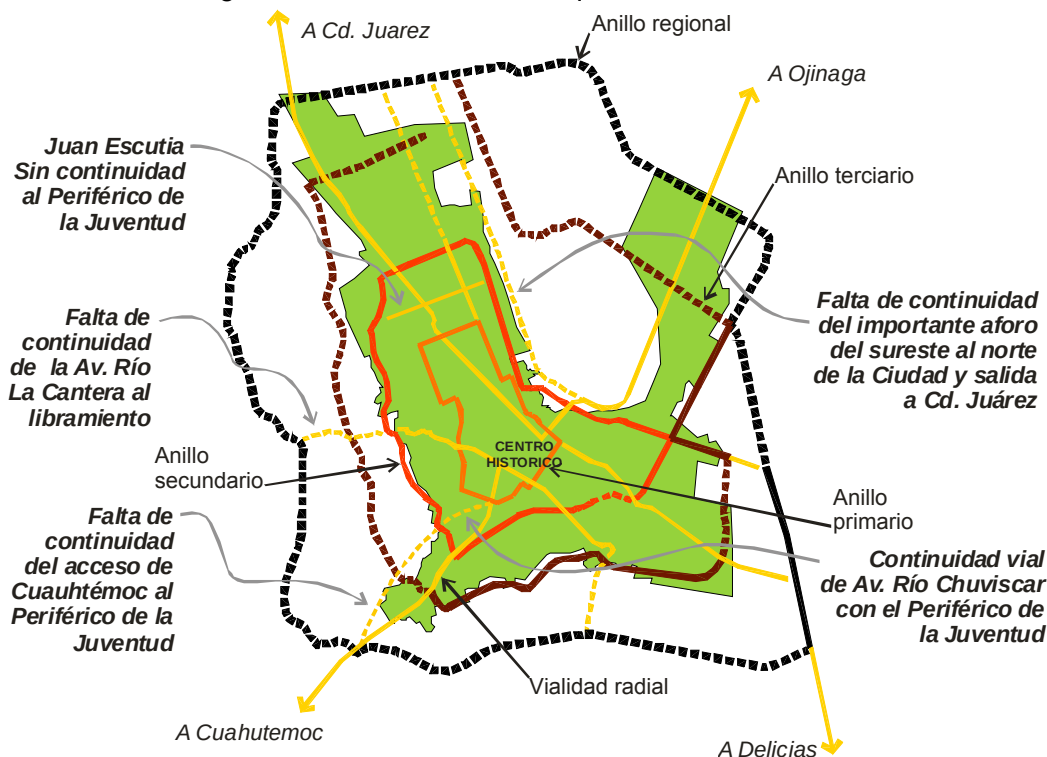
Figura 3.1 Discontinuidades que afectan al sistema vial.

La estructura vial de Chihuahua presenta discontinuidades en algunas de sus avenidas y sistemas periféricos. La siguiente figura presenta las discontinuidades que afectan al sistema.

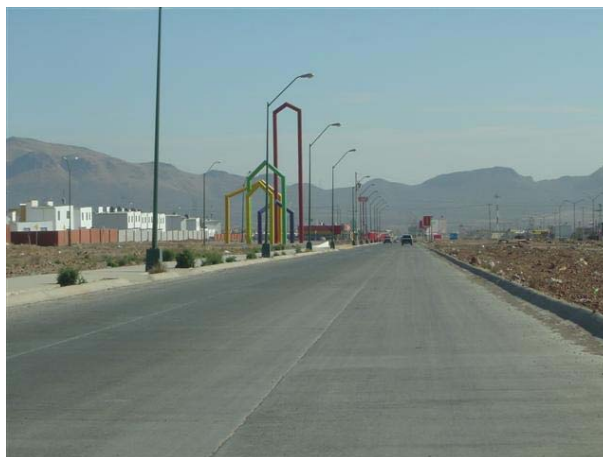
Figura 3.3 Señalamiento horizontal

Con relación al señalamiento horizontal se tiene mucha deficiencia, ya que el 11% se encuentra en buenas condiciones, el 44% en regulares condiciones y el 45% en condiciones malas, es decir, la pintura de las líneas delimitadoras de carriles y rallas en zonas de pasos peatonales, se observan muy deterioradas y/o se carece de estas líneas, tal como se ilustra en la siguiente fotografía.

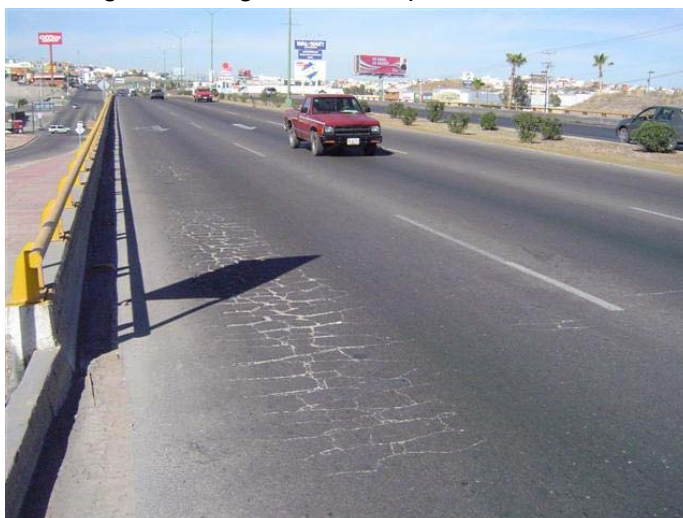
Figura 3.7 Agrietamiento piel de cocodrilo

De acuerdo con los resultados obtenidos se tiene que el 45% está en buenas condiciones, el 48% en condiciones regulares y el 7% en malas condiciones. Traduciéndose estos porcentajes en áreas afectadas, se tiene que 2,229,453 m<sup>2</sup>, están en condiciones regulares, es decir, el nivel de severidad son de ligeras a moderadas, mientras que 330,754 m<sup>2</sup>, están en malas condiciones, lo cual, significa que su nivel de severidad son altos. Cabe hacer mención que los tramos que son de terracería se consideraron como condición mala, ya que se trata de la red vial que debe estar pavimentada.

Los deterioros encontrados con mayor frecuencia son el agrietamiento tipo cocodrilo y corrimiento de carpeta. El primero de ellos pudiera ser indicio de problemas de tipo estructural, lo cual puede ser determinado con mayor precisión a través de la utilización de equipos como el HWD, para evaluar el módulo resistente y determinar la vida residual de la estructura del pavimento. En cuanto al corrimiento de la carpeta se observó principalmente en los cruces y paraderos urbanos, en las zonas de aceleración y frenado de vehículos, lo cual está directamente relacionado con los esfuerzos tangenciales de los neumáticos con la superficie de rodadura.

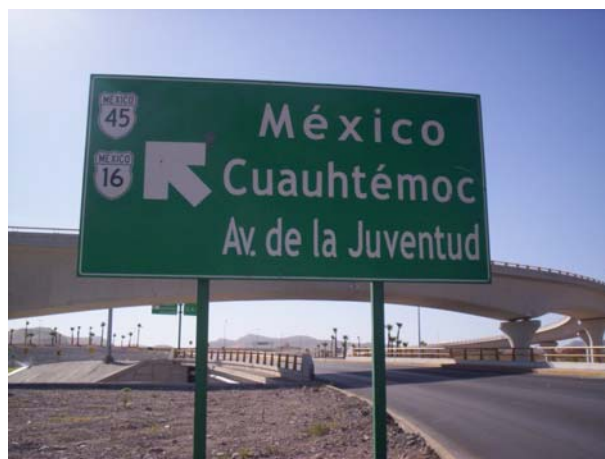
Figura 3.8 Circuito Universitario Sur-Norte. SID-13

En el recorrido de campo se determinó las deficiencias significativas que se tienen para cada elemento descrito anteriormente. Para el caso del señalamiento vertical se tiene que el 88% de las señales se encuentran en buenas condiciones, el 11% en regulares condiciones y el 1% en malas condiciones, las principales deficiencias que se observaron fueron, señales rayadas, dobladas y pintura deteriorada. Se hace la observación que dicho señalamiento no guarda uniformidad en cuanto al diseño, dimensiones, ubicación y tipo, lo que puede ocasionar confusión al usuario.

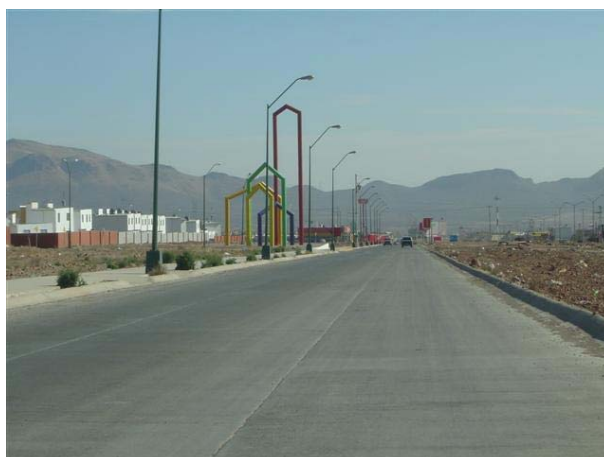
Figura 3.9 Alumbrado público

Referente al alumbrado público se observa en buenas condiciones físicas en general, durante el desarrollo de los trabajos se observó que existe personal para el

mantenimiento del mismo, principalmente para el cambio de luminarias fundidas y/o equipos electrónicos, sin embargo en el desarrollo de los trabajos no se detectó trabajos de rehabilitación de pintura o de otro tipo.

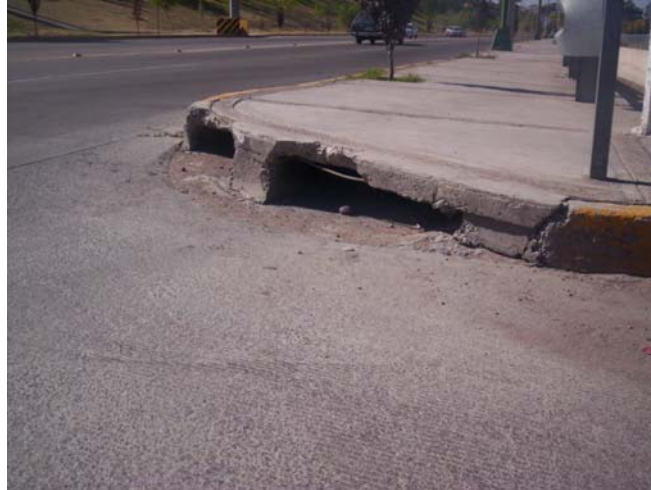
Figura 3.10 Boca de Tormenta – Av. de la Cantera

Las rejillas, bocas de tormenta y obras de drenaje se encuentran en regulares condiciones, en la mayoría de los casos están azolvadas y/o parcialmente destruidas. Se observa que no existe uniformidad en el tipo de materiales que conforman las mismas (concreto reforzado, acero, etc.), así mismo las dimensiones de las rejillas metálicas no son homogéneas, existen diversos tamaños y formas, en su mayoría están conformadas por perfiles de diferentes tamaños y calibres. Al momento de requerir una reparación o rehabilitación obliga, al personal encargado del mantenimiento, a dejar un tiempo de espera para la reparación o sustitución, corriendo el riesgo de un accidente.

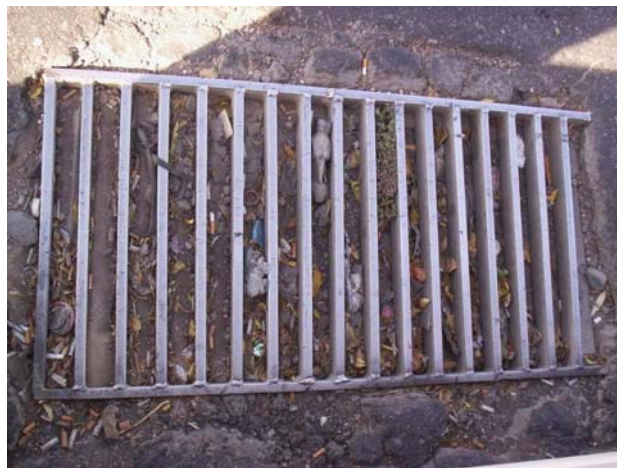
Figura 3.11 Rejilla azolvada al 100% - Av. 20 de Noviembre

En su mayoría se detectó que existen rejillas que se encuentran azolvadas por tierra y/o basura, por lo que se recomienda inspección y limpieza de estos elementos por lo menos en 2 periodos al año, antes y después del periodo de lluvias.

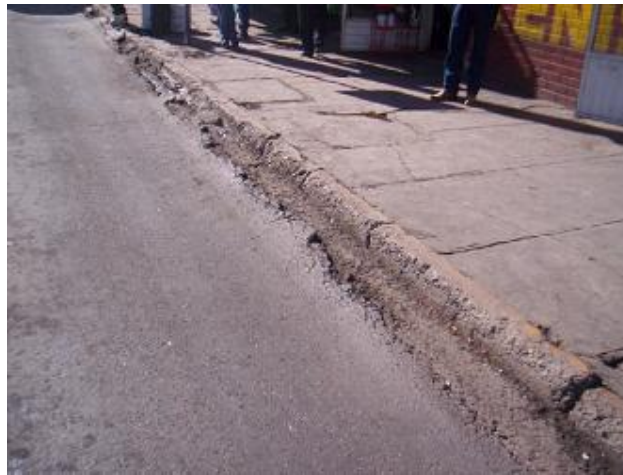
Figura 3.13 Banquetas en condiciones regulares – Av. Niños Héroes. Norte - Sur

Derivado de las diferentes renivelaciones o sobrecarpetas que se han tenido a lo largo del tiempo, en algunas vialidades se ha perdido la luz o desnivel entre la superficie del pavimento y las banquetas, ocasionando invasiones vehiculares o falta de delimitación peatonal, lo que puede originar interferencias y/o accidentes.

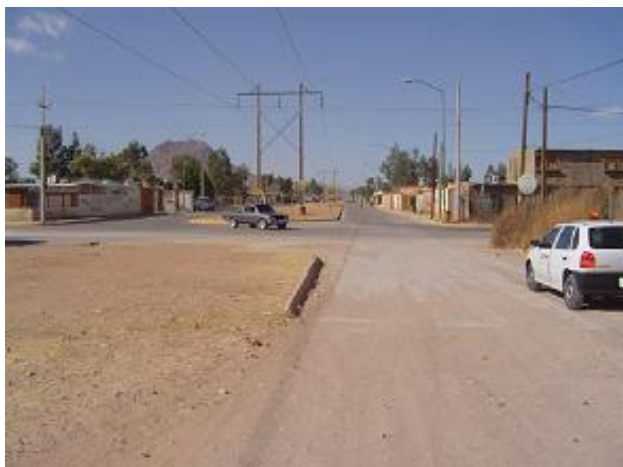
Figura 3.14 Guarnición

Fco. Saucedo y Arnulfo Glez. Ote-Pte, en el  
cambio de pavimento no existe guarnición., km  
0+900

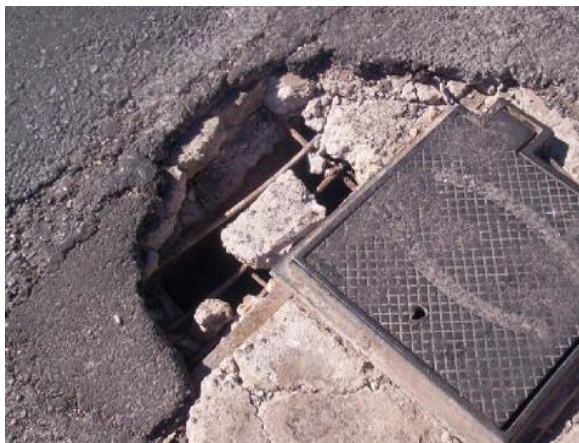
Figura 3.15 Caja de Válvulas

En el recorrido de inspección física se detectaron cajas de válvulas de agua potable y brocales de pozos de visita en malas condiciones, los cuales ocasionan interferencia con el tránsito vehicular; ya sea por falta de renivelación, desprendimientos o rupturas.

Av. Francisco Villa Pte-Ote, caja de válvulas de agua potable
