REPORTE DE VERIFICACIÓN

DÍA 8 MES SEP DE AÑO 2014

DOMICILIO: PASEOS DE LA UNIVERSIDAD

MOTIVO DE LA DENUNCIA: VENTANA EN COLINDANCIA CON

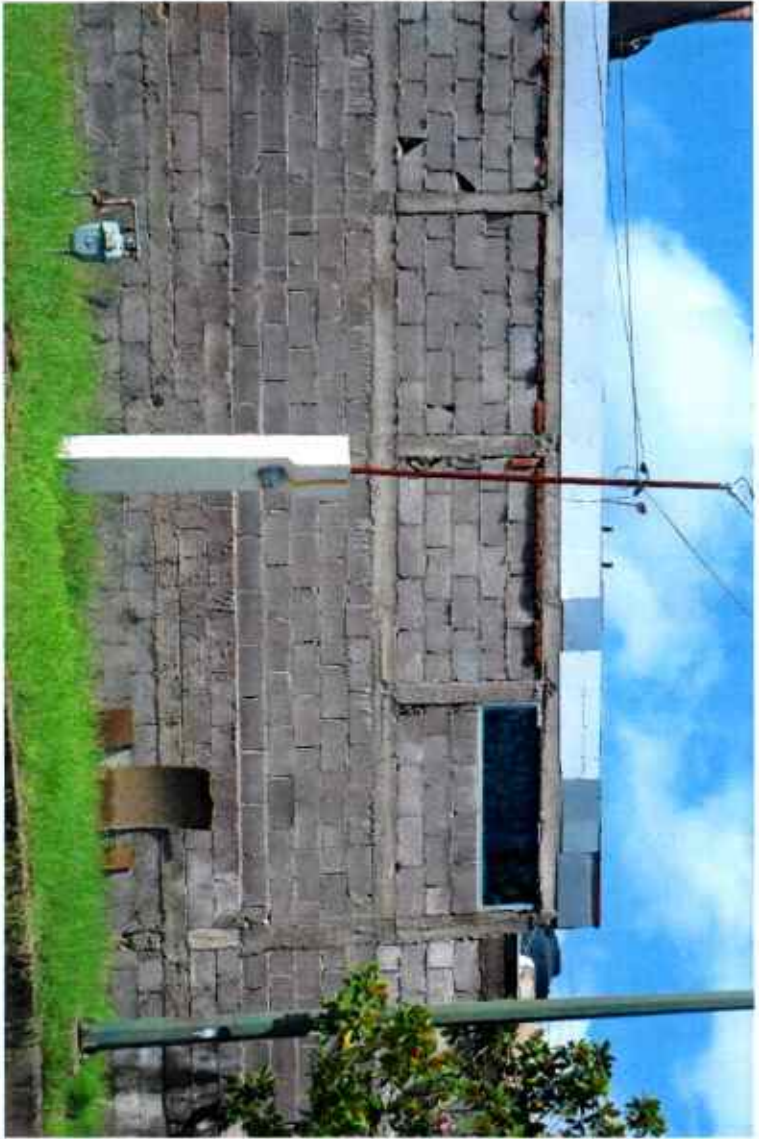
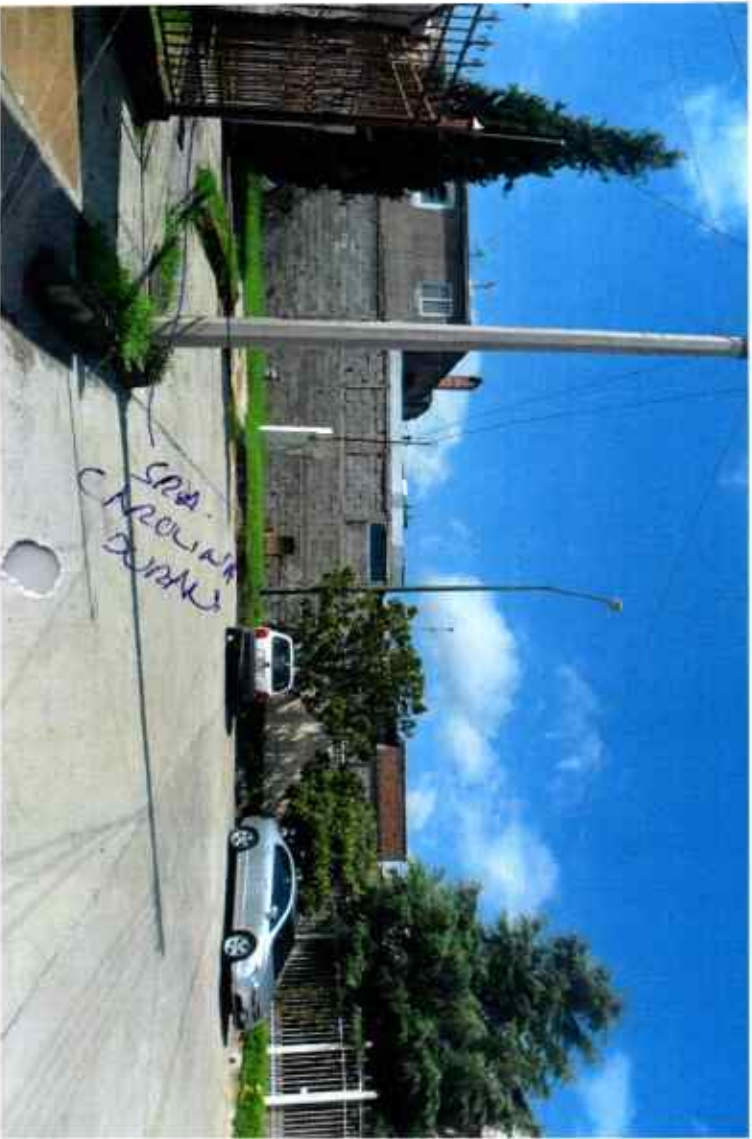
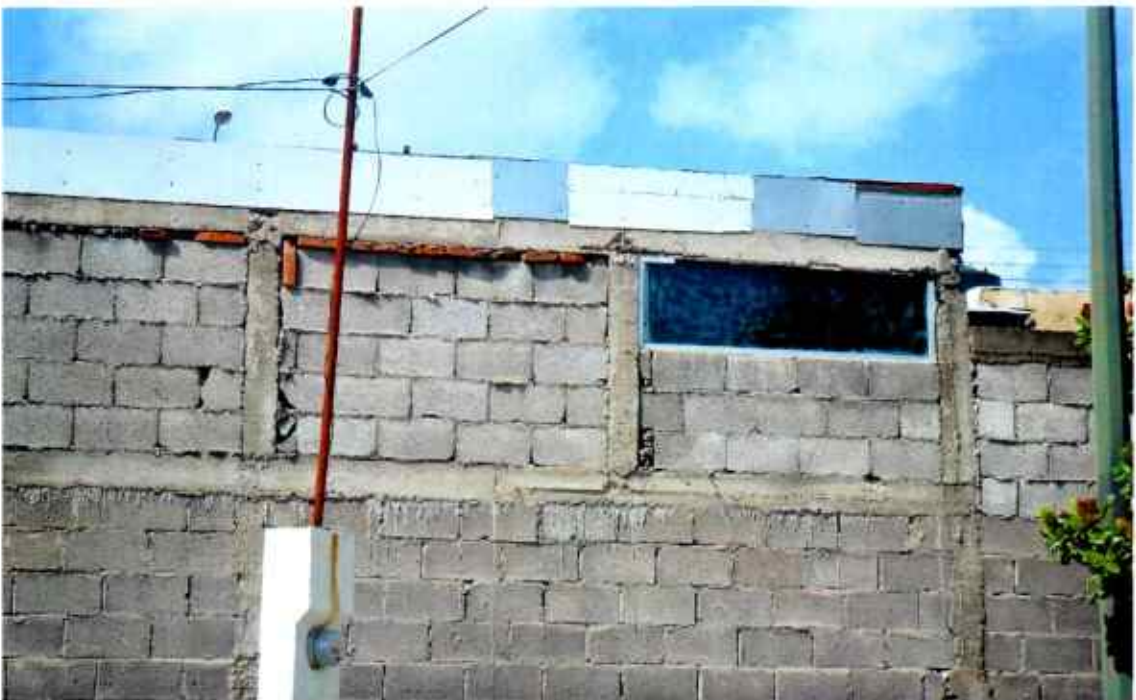
SE OBSERVA CLARO Y VENTANA  
CONSTRUIDA EN PARTE POSTE-  
RIOR DEL PREDIO DENUNCIADO  
EN DONDE EN SU MOMENTO SE INS-  
TALO' UN CARTÓN PARA IMPEDIR  
Y/O OCULTAR DICHA VENTANA. VECI-  
NA DEL SECTOR MANIFESTO' QUE  
EN DIAS PASADOS CON LAS TORMEN-  
TAS DE AGUA AUNADO AL AERONAZO  
TUMBO DICHA LAMINA DEJANDO AL  
DESGUBIERTO LA VENTANA.  
CONSE SEÑALAR QUE DESDE EL INTE-  
RIOR NO SE OBSERVA HACIA EL EX-  
TERIOR DEL PREDIO. SE ANEXA  
FOTOS - SRA. CONTACTADA: CAROLINA  
DURAN
