**REPORTE TECNICO**

**RASTRO MUNICIPAL TIF 366**

**CHIHUAHUA, CHIH.**

El propósito es llevar a cabo una revisión e inspección minuciosa sobre las condiciones actuales del Rastro Municipal de la ciudad de Chihuahua que actualmente cuenta con la acreditación TIF.

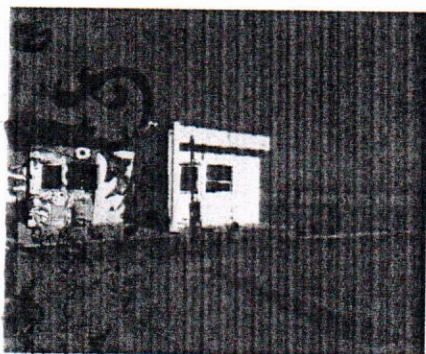
| AREAS EXTERIORES | ESTADO ACTUAL | REQUERIMIENTO DE ACUERDO A LA NORMA | OBSERVACIONES | REFERENCIAS |
|---|---|---|---|---|
| REVISION DE ACCESO | -CASETA DE ACCESO | -VADO SANITARIO | INSTALAR UN VADO SANITARIO , PARA EVITAR CONTAMINACION | REFERENCIA 1 |

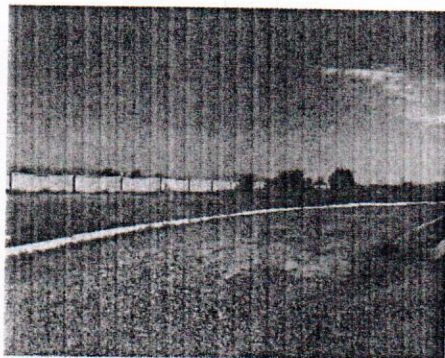
| AREAS EXTERIORES | ESTADO ACTUAL | REQUERIMIENTO DE ACUERDO A LA NORMA | OBSERVACIONES | REFERENCIAS |
|---|---|---|---|---|
| | -BARDA PERIMETRAL DE BLOCK | -CONTROL DE MALEZAS | REALIZAR PODAS CONSTANTES, EVITAR EL ALOJAMIENTO DE FAUNA NOCIVA. | REFERENCIA 2 |

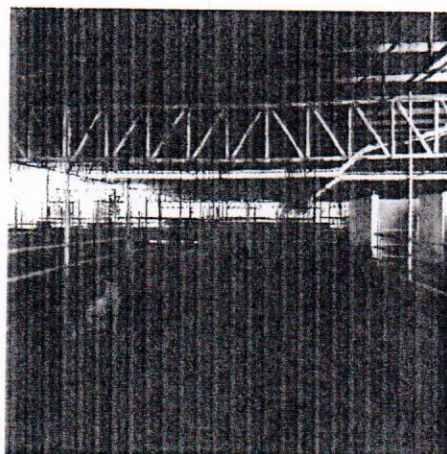
| CORRALES ANTEMORTEM | ESTADO ACTUAL | REQUERIMIENTOS POR IMPLEMENTAR DE ACUERDO A LA NORMA | OBSERVACIONES | REFERENCIA |
|---|---|---|---|---|
| REVISIÓN DE CORRALES ANTEMORTEM | - BEBEDEROS CON DREN | | NO TIENEN SUMINISTRO DE AGUA Y FALTA DE HIGIENE | REFERENCIA 11 |

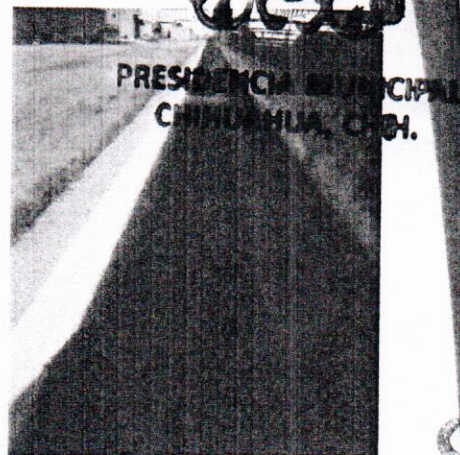
| CORRALES ANTEMORTEM | ESTADO ACTUAL | REQUERIMIENTOS POR IMPLEMENTAR DE ACUERDO A LA NORMA | OBSERVACIONES | REFERENCIA |
|---|---|---|---|---|
| | - PISO ESTRIADO | BUENAS CONDICIONES | LIMPIEZA DE CORRALES | REFERENCIA 12 |

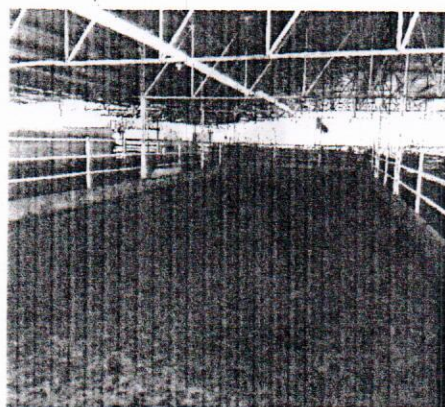
| CORRALES ANTEMORTEM | ESTADO ACTUAL | REQUERIMIENTOS POR IMPLEMENTAR DE ACUERDO A LA NORMA | OBSERVACIONES | REFERENCIA |
|---|---|---|---|---|
| | -ILUMINACION | DEFICIENTE | | REFERENCIA 14 |

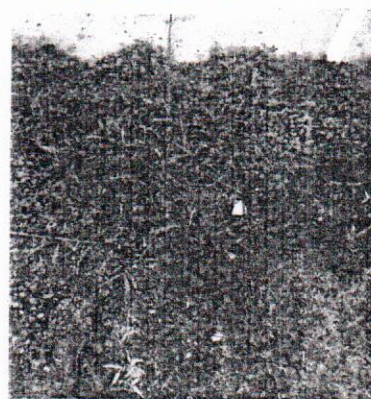
| CORRALES ANTEMORTEM | ESTADO ACTUAL | REQUERIMIENTOS POR IMPLEMENTAR DE ACUERDO A LA NORMA | OBSERVACIONES | REFERENCIA |
|---|---|---|---|---|
| | -AREA DE CHUTE | | DESMONTAR CABLEADO SOBRE EL SUELO, | REFERENCIA 15 |

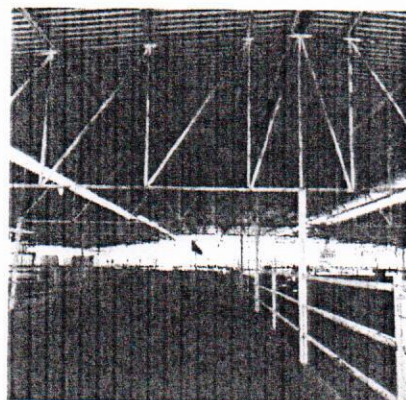
| CORRALES ANTEMORTEM | ESTADO ACTUAL | REQUERIMIENTOS POR IMPLEMENTAR DE ACUERDO A LA NORMA | OBSERVACIONES | REFERENCIA |
|---|---|---|---|---|
| | -TECHOS Y NEBULIZADORES | | REHABILITAR NEBULIZADORES | REFERENCIA 16 |

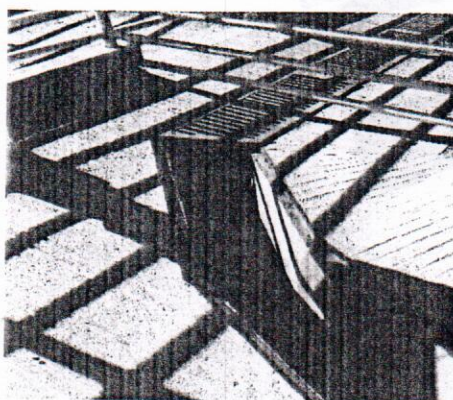
| CORRALES ANTEMORTEM | ESTADO ACTUAL | REQUERIMIENTOS POR IMPLEMENTAR DE ACUERDO A LA NORMA | OBSERVACIONES | REFERENCIA |
|---|---|---|---|---|
| | -CANALETAS | | PROTEGER CANALETA PROFUNDA CON REJILLA METALICA. | REFERENCIA 17 |

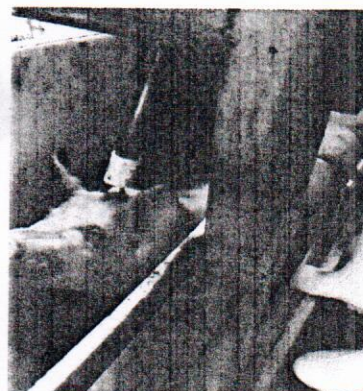
REFERENCIA 18

| EDIFICIO | ESTADO ACTUAL | REQUERIMIENTOS POR CUMPLIR DE ACUERDO A LA NORMA | OBSERVACIONES | REFERENCIAS |
|---|---|---|---|---|
| REVISION DE CONDICIONES ACTUALES DE ACUERDO A LA NORMA TIF | -AREA DE ATURDIMIENTO | | -USO DE CORRIENTE DIRECTA DE HASTA 55 VOLTIOS, PARA ARRIAR EL GANADO. | PRESIDENCIA MUNICIPAL<br>REFERENCIA 18<br>CHIHUAHUA, CHIH. |

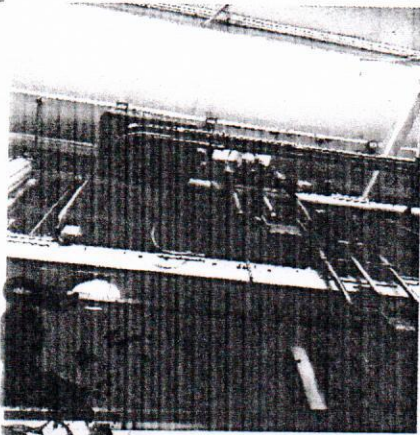
| EDIFICIO | ESTADO ACTUAL | REQUERIMIENTOS POR CUMPLIR DE ACUERDO A LA NORMA | OBSERVACIONES | REFERENCIAS |
|---|---|---|---|---|
| | COLGADO DE LAS RES DE LA PATA TRASERA A RIEL SUCIO Y CORTE DE PATAS DELANTERAS Y DESCUERADO DE CABEZA | | CORREGIR EL SISTEMA DE RIEL DE RETORNO DE PIALES. | REFERENCIA 19 |

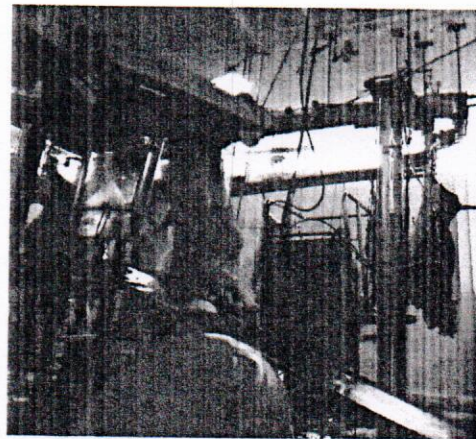
| EDIFICIO | ESTADO ACTUAL | REQUERIMIENTOS POR CUMPLIR DE ACUERDO A LA NORMA | OBSERVACIONES | REFERENCIAS |
|---|---|---|---|---|
| | - INICIO DE DESCUERADO | | CORREGIR TRAYECTORIA DEL RIEL DE INICIO DE DESCUERADO | REFERENCIA 20 |

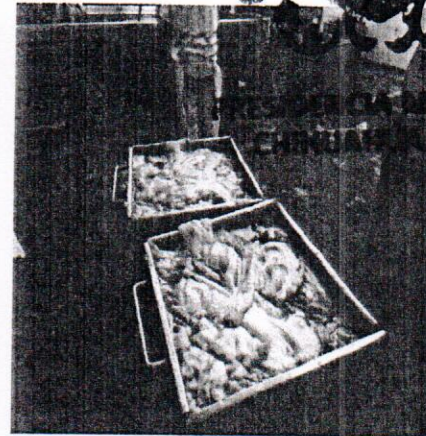
| EDIFICIO | ESTADO ACTUAL | REQUERIMIENTOS POR CUMPLIR DE ACUERDO A LA NORMA | OBSERVACIONES | REFERENCIAS |
|---|---|---|---|---|
| | EVISCERADO,VISCERAS VERDES Y ROJAS | SISTEMA DE LAVADO Y SANITIZACION DE LAS CHAROLAS CON AGUA CALIENTE. | LAVADO DE CHAROLAS CON AGUA CALIENTE A LA TEMPERATURA ADECUADA | REFERENCIA 21 |

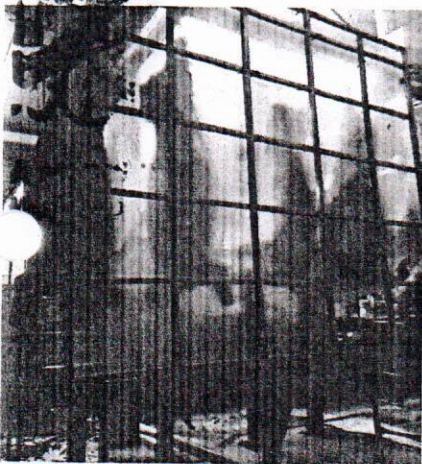
| EDIFICIO | ESTADO ACTUAL | REQUERIMIENTOS POR CUMPLIR DE ACUERDO A LA NORMA | OBSERVACIONES | REFERENCIAS |
|---|---|---|---|---|
| | LAVADO DE CANAL | | REPARACION DE MANPARA DE SALPICADERO ,PREFERENTEMENTE CON PLACA DE POLICARBONATO | REFERENCIA 22 |

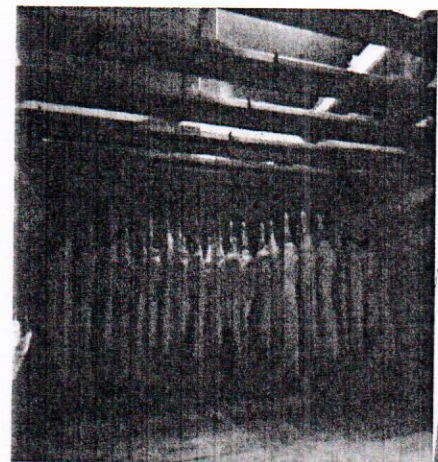
| EDIFICIO | ESTADO ACTUAL | REQUERIMIENTOS POR CUMPLIR DE ACUERDO A LA NORMA | OBSERVACIONES | REFERENCIAS |
|---|---|---|---|---|
| | -CAMARA DE PRE ENFRIAMIENTO | ILUMINACION DEFICIENTE | | REFERENCIA 24 |

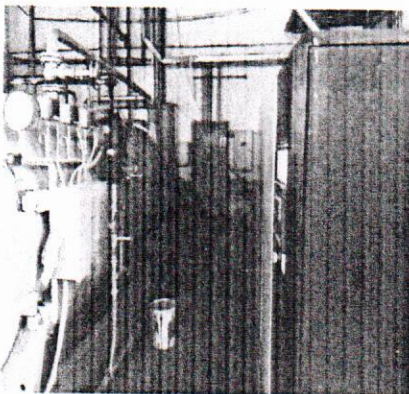
| EDIFICIO | ESTADO ACTUAL | REQUERIMIENTOS POR CUMPLIR DE ACUERDO A LA NORMA | OBSERVACIONES | REFERENCIAS |
|---|---|---|---|---|
| | -CAMARA DE ENFRIAMIENTO | ILUMINACION DEFICIENTE | INSTALACION DE LUMINARIAS PARA NORMA TIF | REFERENCIA 25 |

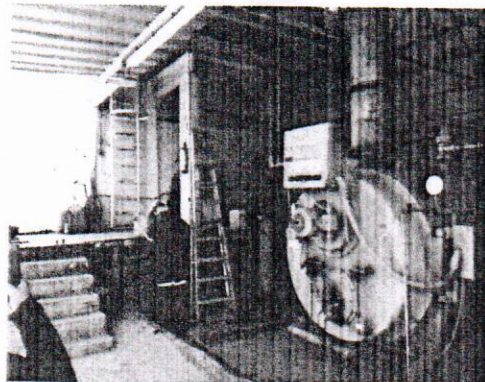
| EDIFICIO | ESTADO ACTUAL | REQUERIMIENTOS POR CUMPLIR DE ACUERDO A LA NORMA | OBSERVACIONES | REFERENCIAS |
|---|---|---|---|---|
| | -CUARTO DE CALDERA | Norma Oficial Mexicana NOM-020-STPS-2002, | REVISION DE OPERACIÓN DE LA CALDERA Y MANTENIMIENTO DE VALVULAS Y SISTEMAS DE SEGURIDAD | REFERENCIA 26 |

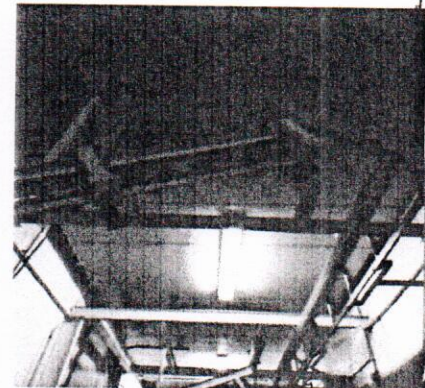
REFERENCIA 27

-AREA DE  
MAQUINARIA Y  
CALDERA

ORDENAR Y PINTAR EL AREA,  
REMOVER EQUIPOS EN  
DESHUSO Y COLOCAR  
NOMENCLATURA DE  
EQUIPOS.

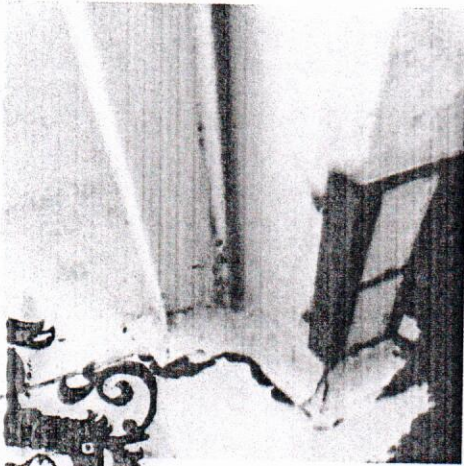
REFERENCIA 28

| AREA DE REFRIGERACION | ESTADO ACTUAL | REQUERIMIENTOS POR IMPLEMENTAR DE ACUERDO A LA NORMA | OBSERVACIONES | REFERENCIAS |
|---|---|---|---|---|
| REVISION DE CONDICIONES DE CAMARAS Y EQUIPOS DE REFRIGERACION Y CONSERVACION PARA CANALES Y VISCERAS. | -CAMARA DE PRE ENFRIAMIENTO CON CAPACIDAD PARA 120 CANALES | | ILUMINACION Y REPARACION DE MUROS Y PANELES. REPARACION DE PISOS AGRIETADOS. | 28 |

Reparación de pisos con resinas de fraguado rápido, para no interrumpir operación.

Iluminación, consideramos por cámara.

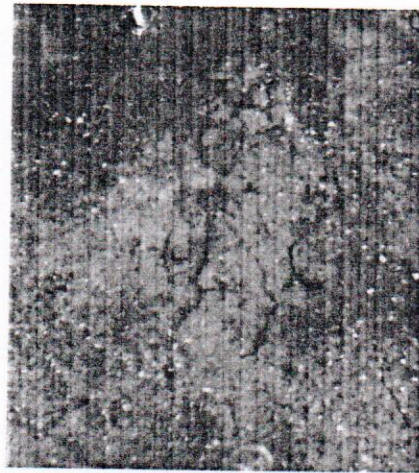
| AREA DE REFRIGERACION | ESTADO ACTUAL | REQUERIMIENTOS POR IMPLEMENTAR DE ACUERDO A LA NORMA | OBSERVACIONES | REFERENCIAS |
|---|---|---|---|---|
| | -CAMARA DE PRE ENFRIAMIENTO CON CAPACIDAD PARA 240 CANALES PORCINOS | | ILUMINACION Y REPARACION DE MUROS Y PANELES. REPARACION DE PISOS AGRIETADOS. | REFERENCIA 29 |

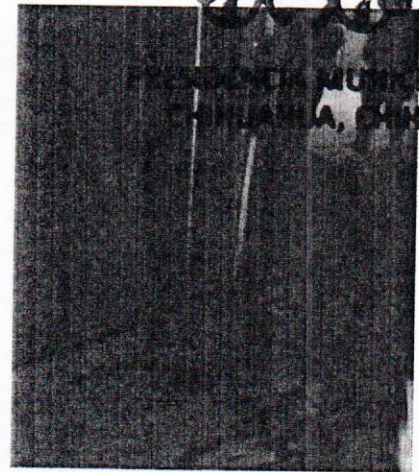
| AREA DE REFRIGERACION | ESTADO ACTUAL | REQUERIMIENTOS POR IMPLEMENTAR DE ACUERDO A LA NORMA | OBSERVACIONES | REFERENCIAS |
|---|---|---|---|---|
| | -CAMARA DE CONSERVACION PARA 240 CANALES DE BOVINO/EQUINO | | ILUMINACION Y REPARACION DE MUROS Y PANELES. REPARACION DE PISOS AGRIETADOS. | REFERENCIA 30 |

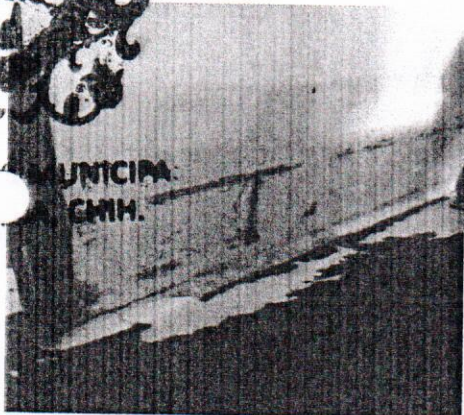
| AREA DE REFRIGERACION | ESTADO ACTUAL | REQUERIMIENTOS POR IMPLEMENTAR DE ACUERDO A LA NORMA | OBSERVACIONES | REFERENCIAS |
|---|---|---|---|---|
| | -CAMARA DE CONSERVACION CON CAPACIDAD PARA 240 CANALES DE PORCINO | | ILUMINACION Y REPARACION DE MUROS Y PANELES. REPARACION DE PISOS AGRIETADOS. | REFERENCIA 31 |

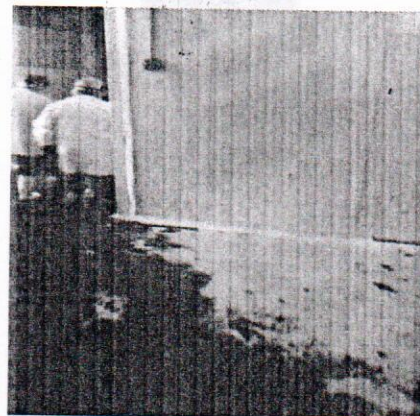
| AREA DE REFRIGERACION | ESTADO ACTUAL | REQUERIMIENTOS POR IMPLEMENTAR DE ACUERDO A LA NORMA | OBSERVACIONES | REFERENCIAS |
|---|---|---|---|---|
| | -CAMARA DE CONSERVACION DE VISCERAS ROJAS | | ILUMINACION Y REPARACION DE MUROS Y PANELES. REPARACION DE PISOS AGRIETADOS. | REFERENCIA 32 |

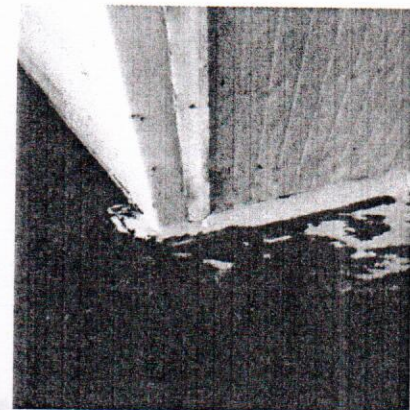
| AREA DE REFRIGERACION | ESTADO ACTUAL | REQUERIMIENTOS POR IMPLEMENTAR DE ACUERDO A LA NORMA | OBSERVACIONES | REFERENCIAS |
|---|---|---|---|---|
| | -CAMARA DE CONSERVACION DE VISCERAS VERDES | | ILUMINACION Y REPARACION DE MUROS Y PANELES. REPARACION DE PISOS AGRIETADOS. | REFERENCIA 33 |

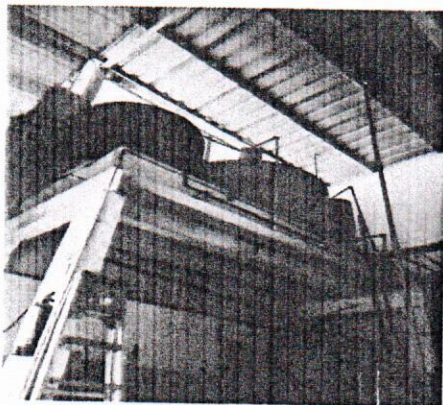
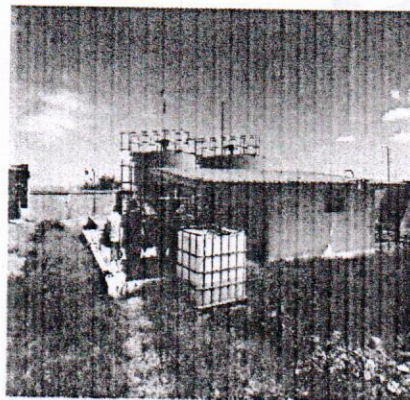
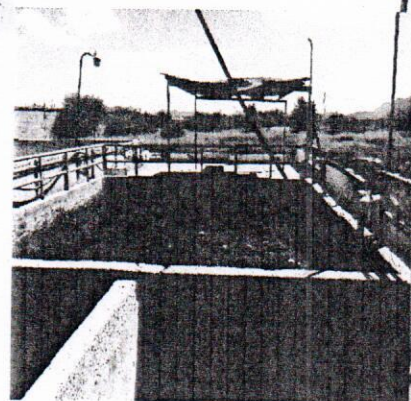
| ESTADO DE SUMINISTRO DE AGUA Y TRATAMIENTO | ESTADO ACTUAL | REQUERIMIENTOS POR IMPLEMENTAR DE ACUERDO A LA NORMA | OBSERVACIONES | REFERENCIAS |
|---|---|---|---|---|
| ESTADO ACTUAL DE PLANTA TRATADORA DE AGUAS | -INHABILITADA | | RENOVACION DEL EQUIPO, HABILITACION DEL SISTEMA DE TRATADO DE AGUA Y AUMENTAR SU CAPACIDAD EN MEDIDA DE LOS POSIBLE. | REFERENCIA 34 ,35,36 |

Rehabilitación y puesta en marcha de planta de tratamiento existente.

Costo estimado 1'200,000.00 pesos m.n.

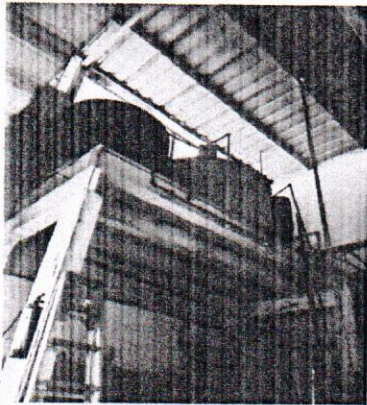
| MAQUINARIA<br>SACRIFICIO PORCINO | ESTADO ACTUAL | REQUERIMIENTO DE<br>ACUERDO A LA NORMA | OBSERVACIONES | REFERENCIAS |
|---|---|---|---|---|
| TRANSPORTADORA<br>EN AREA DE<br>DEGUELLE | BUENAS<br>CONDICIONES | PROGRAMAR RUTINA<br>PARA ELIMINAR OXIDOS<br>EN ARREADORES Y PIALES | MANTENER CONSTANTE<br>LIMPIEZA | REFERENCIA 37 |

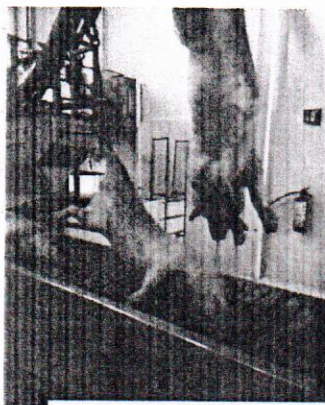
| MAQUINARIA<br>SACRIFICIO (EQUINO<br>- BOVINO) | ESTADO ACTUAL | REQUERIMIENTO DE<br>ACUERDO A LA NORMA | OBSERVACIONES | REFERENCIAS |
|---|---|---|---|---|
| ENRIELADO Y<br>CAMBIOS EN<br>GENERAL | BUENA CONDICION | FALTA DE LIMPIEZA Y<br>ELIMINACION DE OXIDO,<br>PROGRAMAR RUTINA DE<br>LUBRICACION. | USAR LUBRICANTES DE<br>GRADO ALIMENTICIO | REFERENCIA 40 |

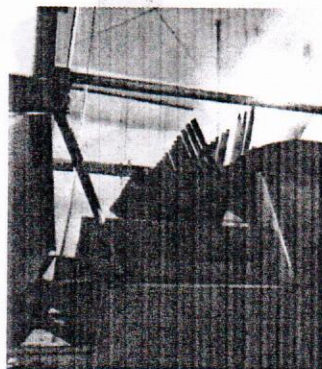
| MAQUINARIA<br>SACRIFICIO (EQUINO<br>- BOVINO) | ESTADO ACTUAL | REQUERIMIENTO DE<br>ACUERDO A LA NORMA | OBSERVACIONES | REFERENCIAS |
|---|---|---|---|---|
| MAQUINA<br>ROTATIVA DE<br>VISCERAS | BUEN CONDICION | USO DE AGUA CALIENTE<br>PARA EL LAVADO DE<br>CHAROLAS | IMPLEMENTAR MEJORAS<br>PARA EL USO DE AGUA<br>CALIENTE Y LAVADO DE<br>LAS CHAROLAS | REFERENCIA 41 |

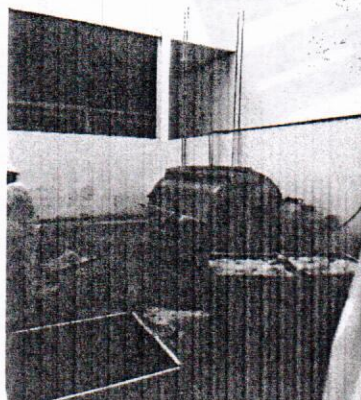
| EQUIPO DE APOYO | ESTADO ACTUAL | REQUERIMIENTO DE ACUERDO A LA NORMA | OBSERVACIONES | REFERENCIAS |
|---|---|---|---|---|
| SISTEMA DE CLORINACION | FUNCIONAL | | MANTENIMIENTO, LIMPIEZA, PINTURA, ELIMINACION DE OXIDOS, RETIRAR EQUIPO FUERA DE SERVICIO | REFERENCIA 44 |
| COMPRESORES | FUNCIONANDO UN SOLO COMPRESOR | | SOLO UN COMPRESOR SE ENCUENTRA OPERANDO, HABILITAR AMBOS COMPRESORES PARA LOGRAR UN MAYOR | REFERENCIA 44 |

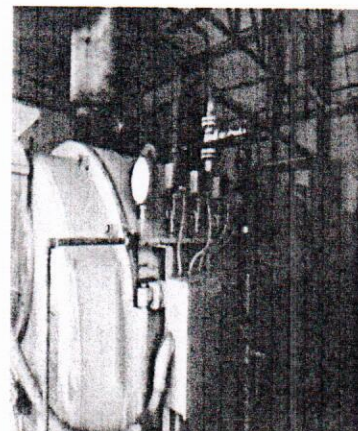
| EQUIPO DE APOYO | ESTADO ACTUAL | REQUERIMIENTO DE ACUERDO A LA NORMA | OBSERVACIONES | REFERENCIAS |
|---|---|---|---|---|
| TABLEROS ELECTRICOS | | IDENTIFICACION DE LOS ITM MANTENERLES A RESGUARDO | IDENTIFICARLOS Y MANTENERLES CUBIERTOS PARA EVITAR POSIBLES ACCIDENTES | REFERENCIA 45 |

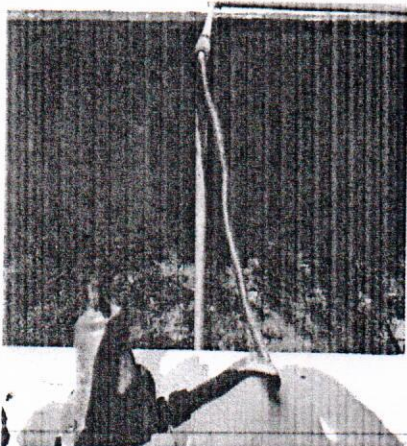
| EQUIPO DE APOYO | ESTADO ACTUAL | REQUERIMIENTO DE ACUERDO A LA NORMA | OBSERVACIONES | REFERENCIAS |
|---|---|---|---|---|
| MANGUERAS DE SUMINISTRO DE GAS | FUNCIONAL | REVISION PERIODICA DE SU CADUCIDAD, Y CAMBIOS DE ACUERDO A LA NECESIDAD | REVISAR CADUCIDAD E INCREMENTAR SU LONGITUD EVITANDO EL ESTIRAMIENTO, DE SER POSIBLE CAMBIARLAS POR NUEVAS | REFERENCIA 46 |

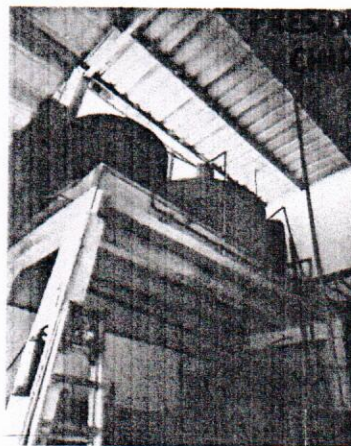
| EQUIPO DE APOYO | ESTADO ACTUAL | REQUERIMIENTO DE ACUERDO A LA NORMA | OBSERVACIONES | REFERENCIAS |
|---|---|---|---|---|
| EQUIPO DE CARBON ACTIVADO | BUEN FUNCIONAMIENTO | | IMPLEMENTAR LIMPIEZA, Y CONTROL DE OXIDOS | REFERENCIA 47 |

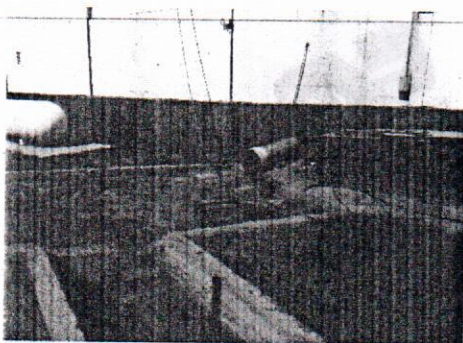
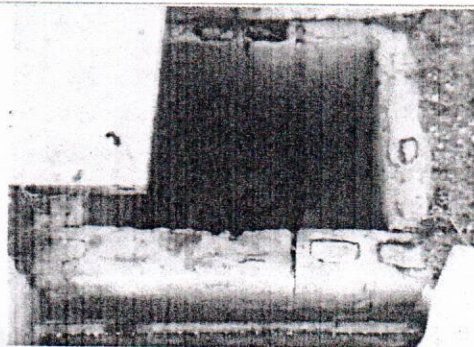
| ZONA DE<br>DESAGUE Y<br>VERTIENTES DE<br>MATANZA | ESTADO ACTUAL | REQUERIMIENTOS<br>A IMPLEMENTAR<br>DE ACUERDO A LA<br>NORMA | OBSERVACIONES | REFERENCIAS<br><b>PRESIDENCIA MUNICIPAL<br/>CHIHUAHUA, CHIH.</b> |
|---|---|---|---|---|
| ESTANQUE DE<br>VASOFIA Y<br>DESAGUE DE<br>SANGRADO | SEMI FUNCIONAL | | <ul style="list-style-type: none"><li>- IMPLEMENTAR<br/>PLAN DE<br/>LIMPIEZA</li><li>- EVITAR QUE<br/>LOS DESAGUES<br/>ESTEN AL AIRE<br/>LIBRE</li></ul> | REFERENCIA 1.1-<br>1.2 |
