| DATOS GENERALES | | | |
|---|---|---|---|
| OBRA SUPERVISION DE LA FABRICACION Y MONTAJE DE LA ESTRUCTURA METALICA DE LA GAZA DE LA CANTERA, UBICADA EN CRUCE P. DE LA JUVENTUD Y AV. LA CANTERA | | | |

I  
N  
F  
O  
R  
M  
E

"PASO SUPERIOR AV. LA CANTERA - PERIF. DE LA JUVENTUD  
CHIHUAHUA CHIH."

INFORME CORRESPONDIENTE AL MES DE OCTUBRE 2017

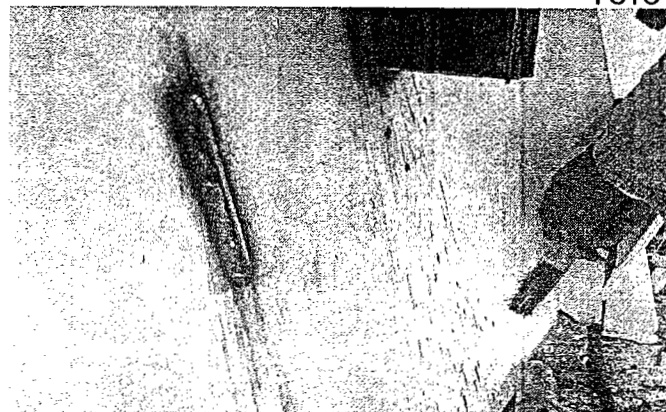
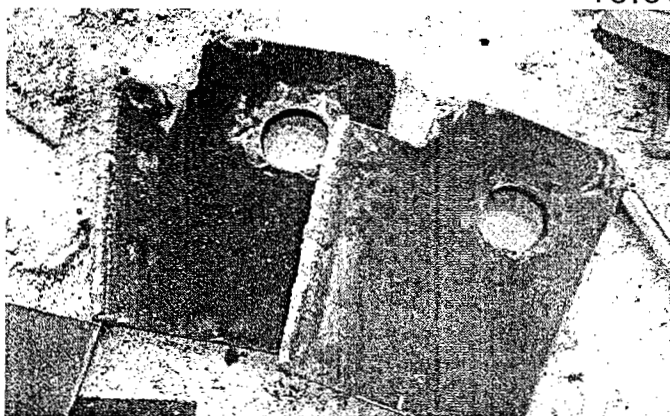
El sabado por la mañana se realizo el izaje de la viga 2 seccion 3 y 4, fallando las placas de izaje soldadas al centro de claro en el alma de la viga (Foto 2 y 3), en los extremos solamente se doblaron (Foto 1), otro de los problemas que se suscito fue que el WT del contravanteo que se ubican al centro de la viga se deformaron (Foto 4).

Se realizaron las siguientes recomendaciones, en las placas de izaje de los extremos colocarles un cartabon de placa (Foto 1 y 2), en el caso de las placas de izaje al centro del claro se colocaron 2 placas separadas entre si y soldadas al alma (Foto 3), y el remplazo de los WT deformados (Foto 4).

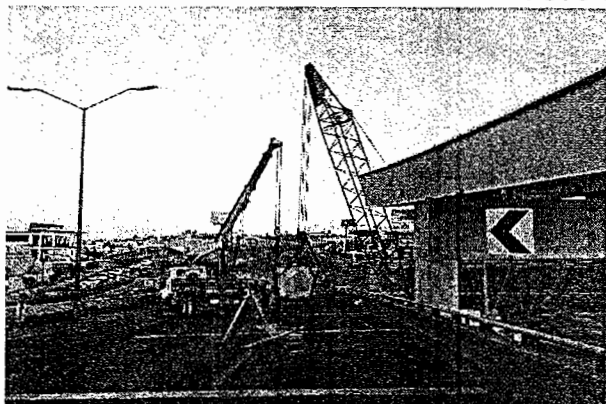
FOTO 1

El sabado por la tarde, ya con las recomendaciones elaboradas se realizo el segundo izaje de prueba, no teniendo problemas (Foto 1), se movio la viga para acomodarla en la parte inferior de los apoyos (Foto 2 y 3), se posiciona la viga lo mas cercano por debajo de los apoyos.
