### 3.1.19 REHABILITACIÓN DE PARQUE DE BÉISBOL “TUTO OLMOS” UBICADO EN AV. INDEPENDENCIA Y TAMBOREL, COL. SAN RAFAEL.

### 3.1.20 CONSTRUCCIÓN DE GIMNASIO UNIVERSAL EN LA ESCUELA PRIMARIA CLUB DE LEONES

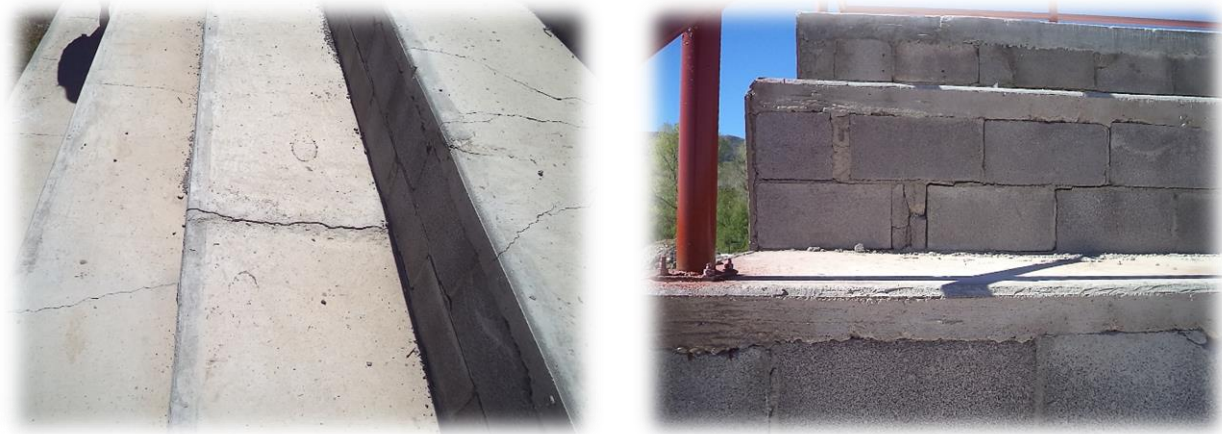
Se dice lo anterior dado que el día 03 de noviembre del año en curso, se realizó una revisión de dicha obra, encontrando una mala calidad en los trabajos realizados en el área de las gradas, ya que las losas presentaban agrietamientos y en los muros de block había desprendimientos de mamposteo debido a falla en las juntas de unión.

**Fotografías de agrietamientos y desprendimientos.**

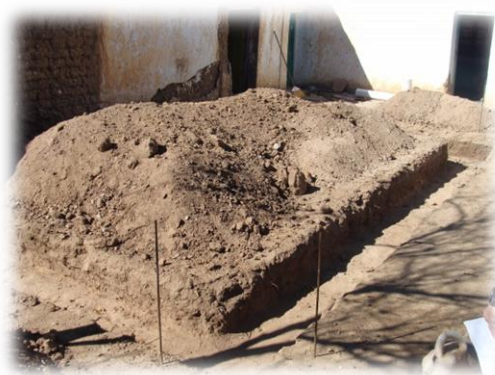
Se detectaron conceptos tramitados para pago que no fueron ejecutados, por la cantidad de \$204,397.77 (Doscientos cuatro mil trescientos noventa y siete. 77/100 M.N.).

Se dice lo anterior, ya que el día 3 de diciembre del año en curso, se realizó una revisión de dicho contrato, encontrando sólo trabajos de excavación en 5 cuartos y ya se está tramitado para pago la obra hasta nivel de cerramiento.

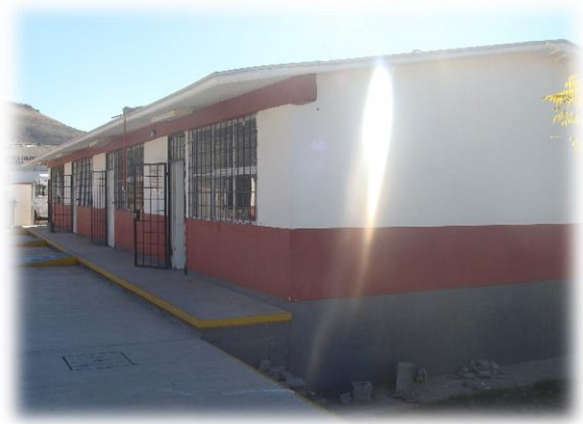
No se encontraron situaciones que ameriten ser observadas. Sin embargo, se notificó a la Dirección de Obras Públicas Municipales que la malla instalada en la cancha de usos múltiples es insegura y ha causado accidentes a los niños que la utilizan.

*“Se le comunicó a la Compañía Contratista el problema ocasionado por las puntas de la malla en la parte superior e inferior y se comprometió a programar a los trabajadores para esta semana, y se comenta que la Escuela no había comentado que tenía este problema.”*
