**REPORTE TECNICO**

**RASTRO MUNICIPAL TIF 366**

**CHIHUAHUA, CHIH.**

El propósito es llevar a cabo una revisión e inspección minuciosa sobre las condiciones actuales del Rastro Municipal de la ciudad de Chihuahua que actualmente cuenta con la acreditación TIF.

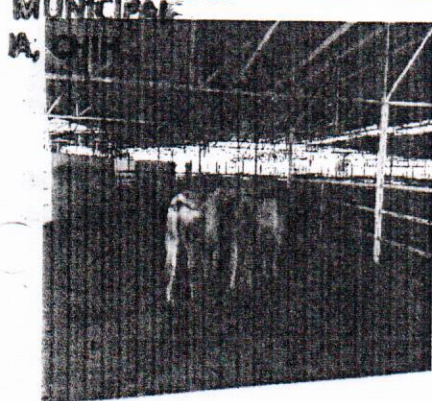
| CORRALES ANTEMORTEM | ESTADO ACTUAL | REQUERIMIENTOS POR IMPLEMENTAR DE ACUERDO A LA NORMA | OBSERVACIONES | REFERENCIA |
|---|---|---|---|---|
| | - PISO ESTRIADO | BUENAS CONDICIONES | LIMPIEZA DE CORRALES | REFERENCIA 12 |

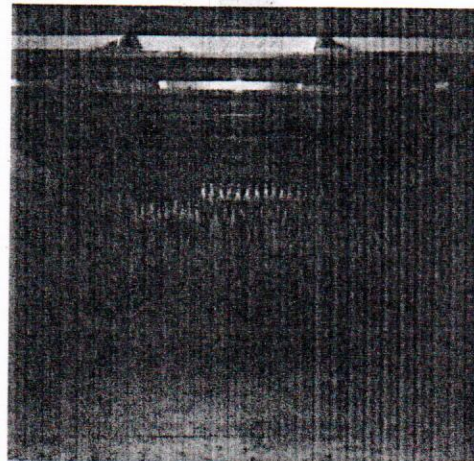
| EDIFICIO | ESTADO ACTUAL | REQUERIMIENTOS POR CUMPLIR DE ACUERDO A LA NORMA | OBSERVACIONES | REFERENCIAS |
|---|---|---|---|---|
| | EVISCERADO,VISCERAS VERDES Y ROJAS | SISTEMA DE LAVADO Y SANITIZACION DE LAS CHAROLAS CON AGUA CALIENTE. | LAVADO DE CHAROLAS CON AGUA CALIENTE A LA TEMPERATURA ADECUADA | REFERENCIA 21 |
