| DATOS GENERALES | | | |
|---|---|---|---|
| OBRA SUPERVISION DE LA FABRICACION Y MONTAJE DE LA ESTRUCTURA METALICA DE LA GAZA DE LA CANTERA, UBICADA EN CRUCE P. DE LA JUVENTUD Y AV. LA CANTERA | | | |

I  
N  
F  
O  
R  
M  
E

"PASO SUPERIOR AV. LA CANTERA - PERIF. DE LA JUVENTUD  
CHIHUAHUA CHIH."

INFORME CORRESPONDIENTE AL MES DE OCTUBRE 2017

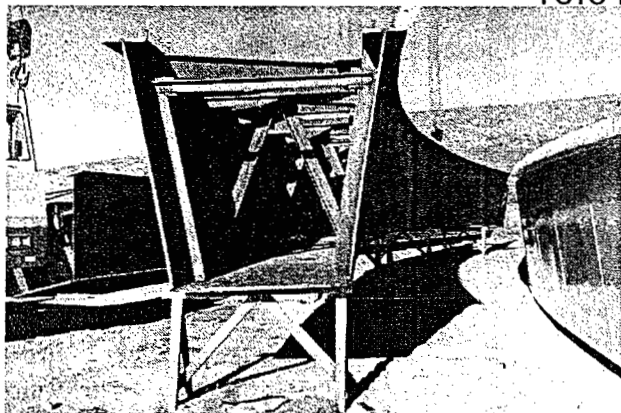
FOTO 1

- 1.- Vista de viga 1 seccion 4
- 2.- Vista de viga 1 seccion 4
- 3.- Vista de viga 1 seccion 4
- 4.- Aplicacion de soldadura patin inferior vista exterior viga 1 seccion 4

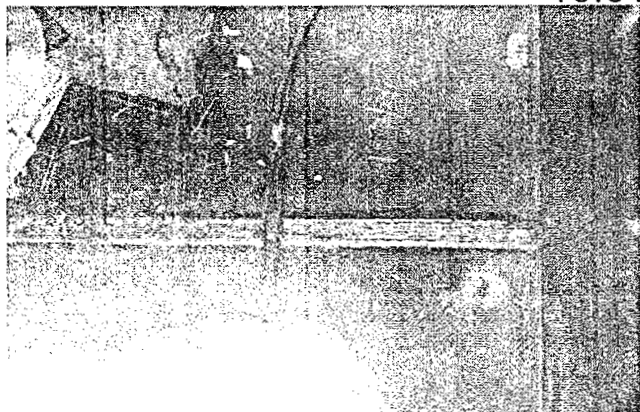
FOTO 1

- 1.- Aplicacion de soldaduras en uniones de patin in ferior viga 2 seccion 4
- 2.- Aplicacion de soldaduras en patin in ferior cara exterior viga 2 seccion 4
- 3.- Aplicacion de soldaduras en contraventeos viga 2 seccion 4
- 4.- Aplicacion de soldaduras en uniones de alma cara exterior viga 2 seccion 4

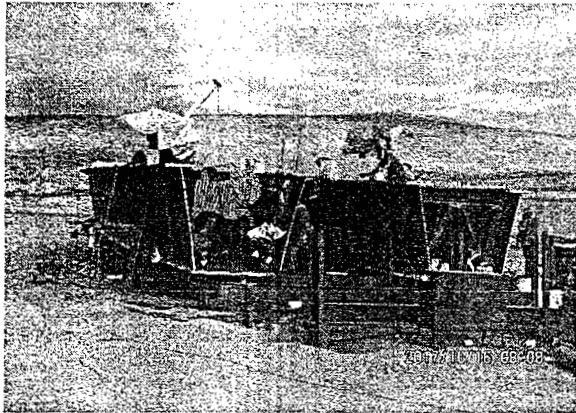
FOTO 1

- 1.- Vista de vigas 1 y 2 seccion 4
- 2.- Aplicacion de soldaduras en uniones de placas en alma viga 1 seccion 4
- 3.- Colocacion de pernos nelson en patin superior viga 1 seccion 4
- 4.- Aplicacion de soldadura en contraventeos 1 seccion 4

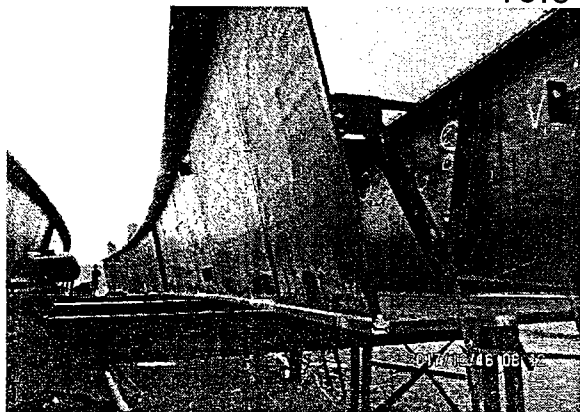
FOTO 1

- 1.- Vista de viga 2 seccion 4
- 2.- Armado de viga 2 seccion 4
- 3.- Armado de viga 1 y 2 seccion 5
- 4.- Viga 1 seccion 2 y 3 montada y viga 2 seccion 2 y 3 lista para montarse.

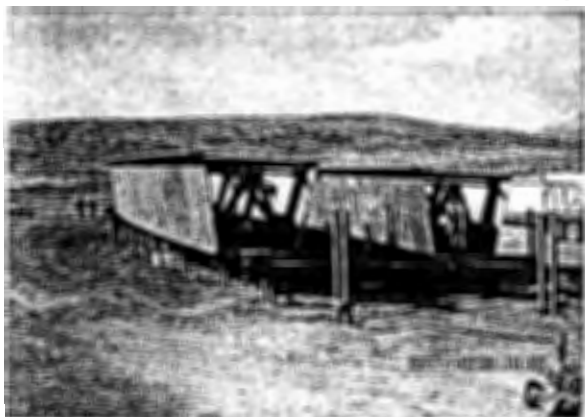
FOTO 1

- 1.- Vista de vigas 1 y 2 seccion 4
- 2.- Vista interior viga 1 seccion 4
- 3.- Colocacion de diafragma viga 1 seccion 4
- 4.- Barrenado en conexion de campo Viga 1 seccion 4

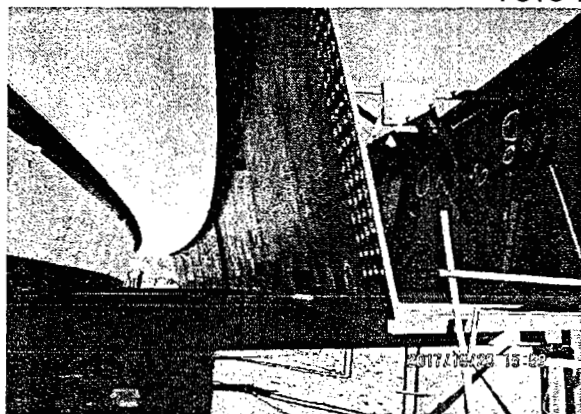
FOTO 1

- 1.- Vista de viga 2 seccion 4
- 2.- Vista interior de viga 2 seccion 4
- 3.- Armado de vigas 1 y 2 seccion 5
- 4.- Montaje de vijas 1 y 2 seccion 1 y 3.

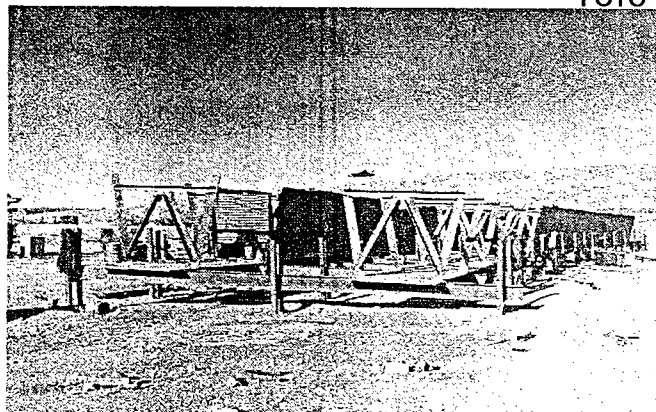
FOTO 1

- 1.- Vista de vigas 1 y 2 seccion 5
- 2.- Aplicacion de soldadura en patin inferior vista exterior viga 1 seccion 5
- 3.- Aplicacion de soldadura en contraventeos viga 2 seccion 5
- 4.- Vista exterior de viga 2 seccion 5

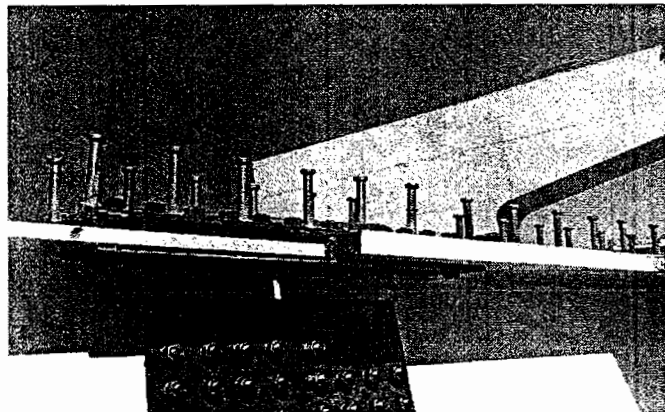
FOTO 1

El sabado por la mañana se realizo el izaje de la viga 2 seccion 3 y 4, fallando las placas de izaje soldadas al centro de claro en el alma de la viga (Foto 2 y 3), en los extremos solamente se doblaron (Foto 1), otro de los problemas que se suscito fue que el WT del contravanteo que se ubican al centro de la viga se deformaron (Foto 4).

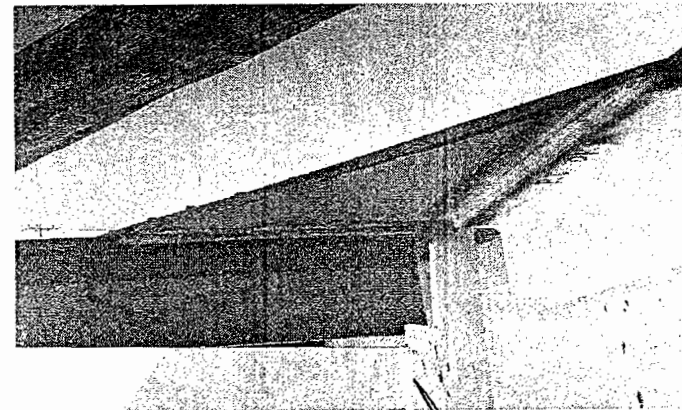
FOTO 4

- 1.- Viernes por la noche se coloco la conexion de campo en patines superiores viga 2 secciones 3 y 4.
- 2.- Viernes por la noche se coloco la conexion de campo en las almas viga 2 secciones 3 y 4.
- 3.- Viernes por la noche se coloco la conexion de campo en patines inferiores viga 2 secciones 3 y 4.
- 4.- Viernes por la noche se coloco y soldo contraventeo de WT en union de secciones 3 y 4 viga 2.

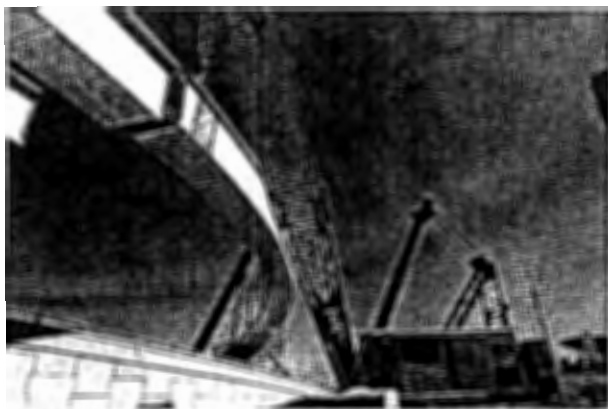
FOTO 1

- 1.- Viernes por la noche se coloco la conexion de campo en patines superiores viga 2 secciones 3 y 4.
- 2.- Viernes por la noche se coloco la conexion de campo en las almas viga 2 secciones 3 y 4.
- 3.- Viernes por la noche se coloco la conexion de campo en patines inferiores viga 2 secciones 3 y 4.
- 4.- Viernes por la noche se coloco y soldo contraventeo de WT en union de secciones 3 y 4 viga 2.

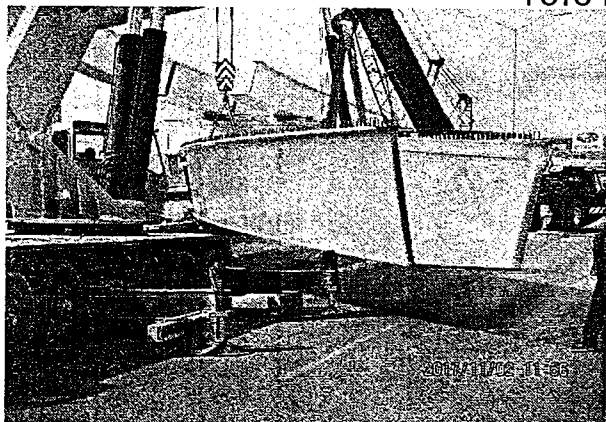
FOTO 1

- 1.- Se alinean vigas para colocar la conexion de campo en almas viga 1 secciones 3 y 4
- 2.- Se alinean vigas para colocar la conexion de campo en almas viga 3 y 4
- 3.- Se alinean vigas para colocar la conexion de campo en almas viga 1 secciones 3 y 4
- 4.- Se colocan los tornillos en conexion de campo viga 1 secciones 3 y 4

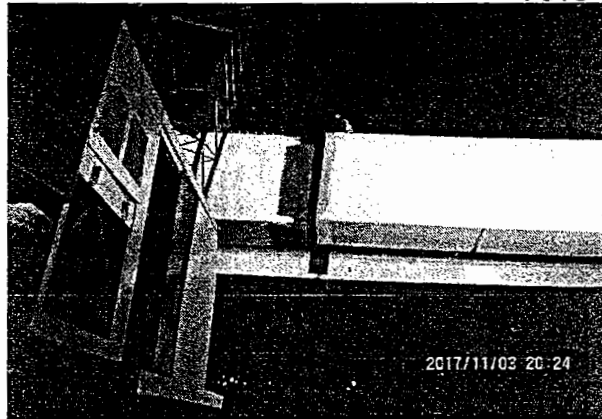
FOTO 1

- 1.- Izaje de viga 1 secciones 3 y 4.
- 2.- Colocacion de conexion de campo viga 1 secciones 2, 3 y 4
- 3.- Izaje de viga 1 secciones 3 y 4.
- 4.- Izaje de viga 1 secciones 3 y 4.

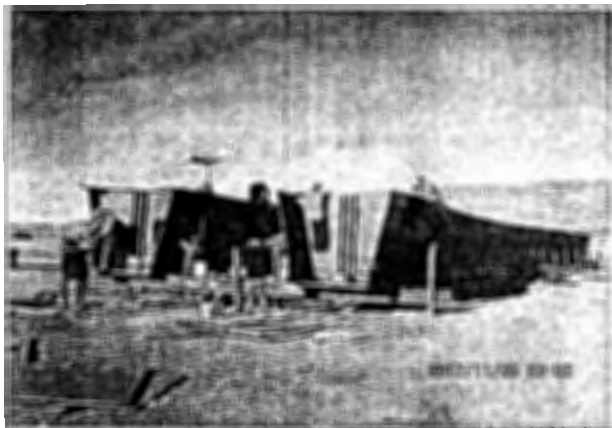
FOTO 1

- 1.- Vista de vigas 1 y 2 seccion 5.
- 2.- Colocacion de diafragma en viga 1 seccion 5.
- 3.- Colocacion de diafragma en viga 2 seccion 5.
- 4.- Vista de vigas 1 y 2 secciones 1,2,3 y 5.
