LIBRO 2.

REMODELACIÓN DE  
CALLE SUAREZ.

TRAMO1: BND. DIAZ ORDAZ A C. OCAÑO.

TRAMO2: C. 13 a C. 21 Ambos lados.

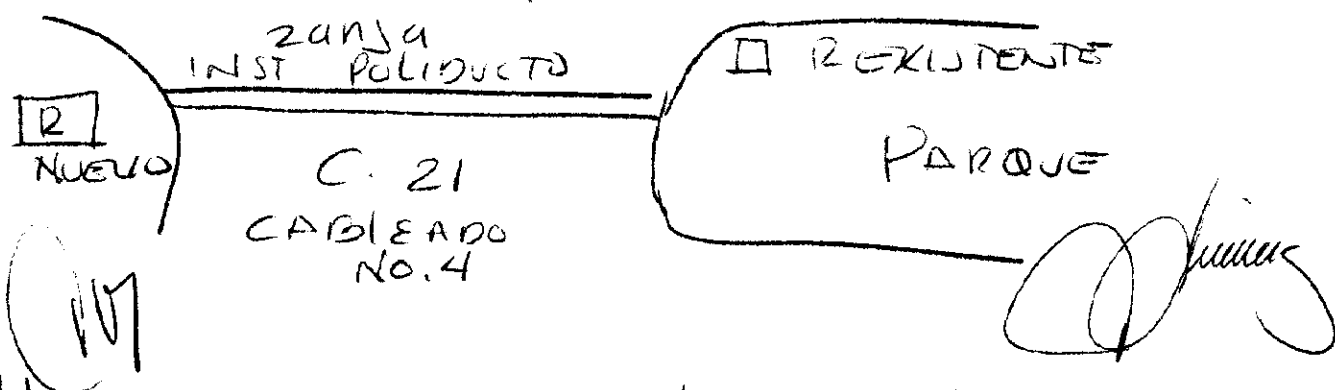
✱ Se le indica al contratista hacer el cruce de C. 21 hacia Parque para colocación de poliducto eléctrico y cableado debido a que cuando se quitaron los postes existentes de C 19 a C. 21 se quedaron las cuadras subsecuentes, sin Alumbrado, este trabajo se realizará de registro a registro.

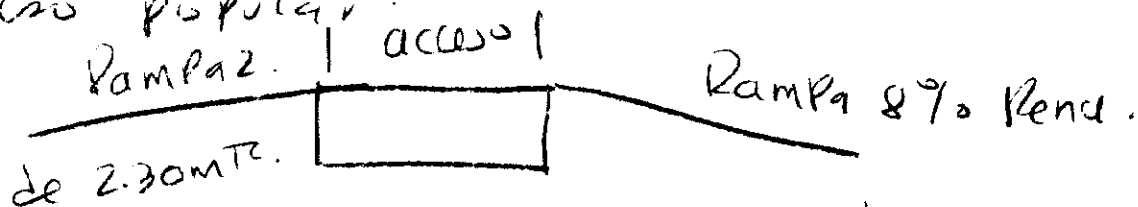
Se solicita al contratista por medio de Orden de Campo la construcción de la rampa para discapacitados de las oficinas del Seguro Popular.

Se construirá con concreto + c/c = 150 kg/cm<sup>2</sup>. de un ancho de 1.10mts. de ancho, acabado rayado en rampas. Se solicita Presentar el Plano unitario como pendiente.

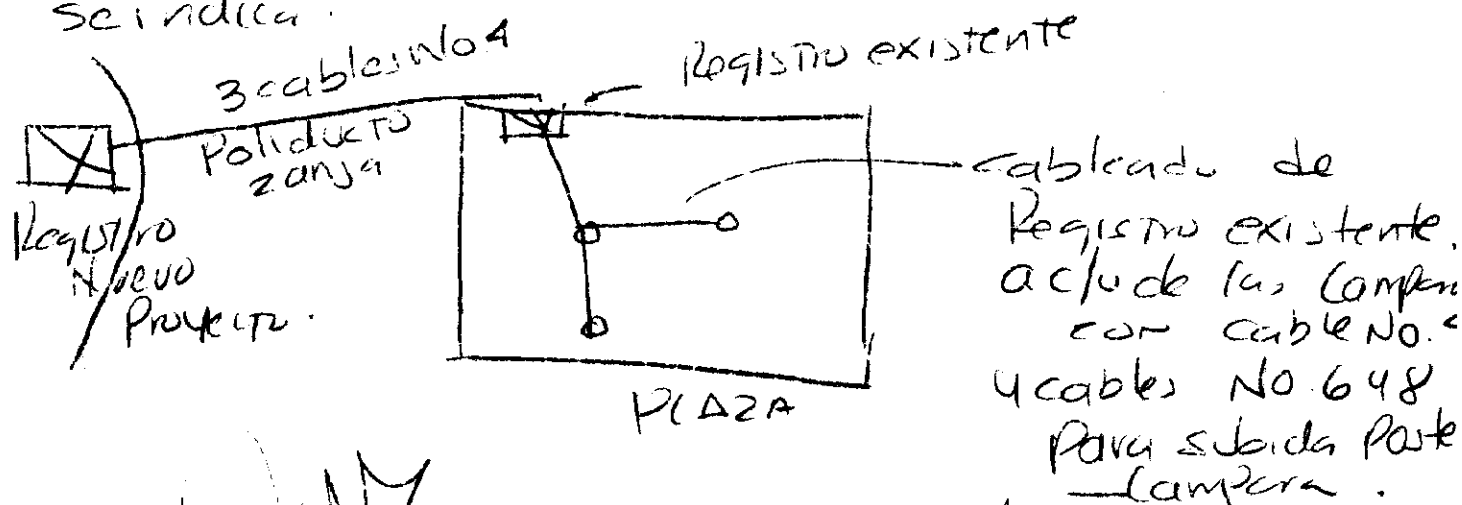
De la misma manera se le indica retirar 3 postes y 3 lamparas de la plaza Talamantes Ubicadas al rededor del monumento, debido a que estas estan apagadas debido a los trabajos electricos realizados. Para esto se tendra que hacer el cruce de la calle 21 hacia la calle de la plaza. cablear, instalar poliducto como se indica.
