LACOSA

ESTUDIO DE MECANICA DE SUELOS, PROPUESTA DE CIMENTACION Y DE ESTRUCTURACION DE VIALIDADES DEL DESARROLLO HABITACIONAL MONTE XENIT, QUE SE PROYECTA EN UN PREDIO UBICADO POR LA PROLONGACION, AL PONIENTE, DE LA VIALIDAD LOS NOGALES, EN LA CIUDAD DE CHIHUAHUA, CHIH.

AGOSTO DEL 2017

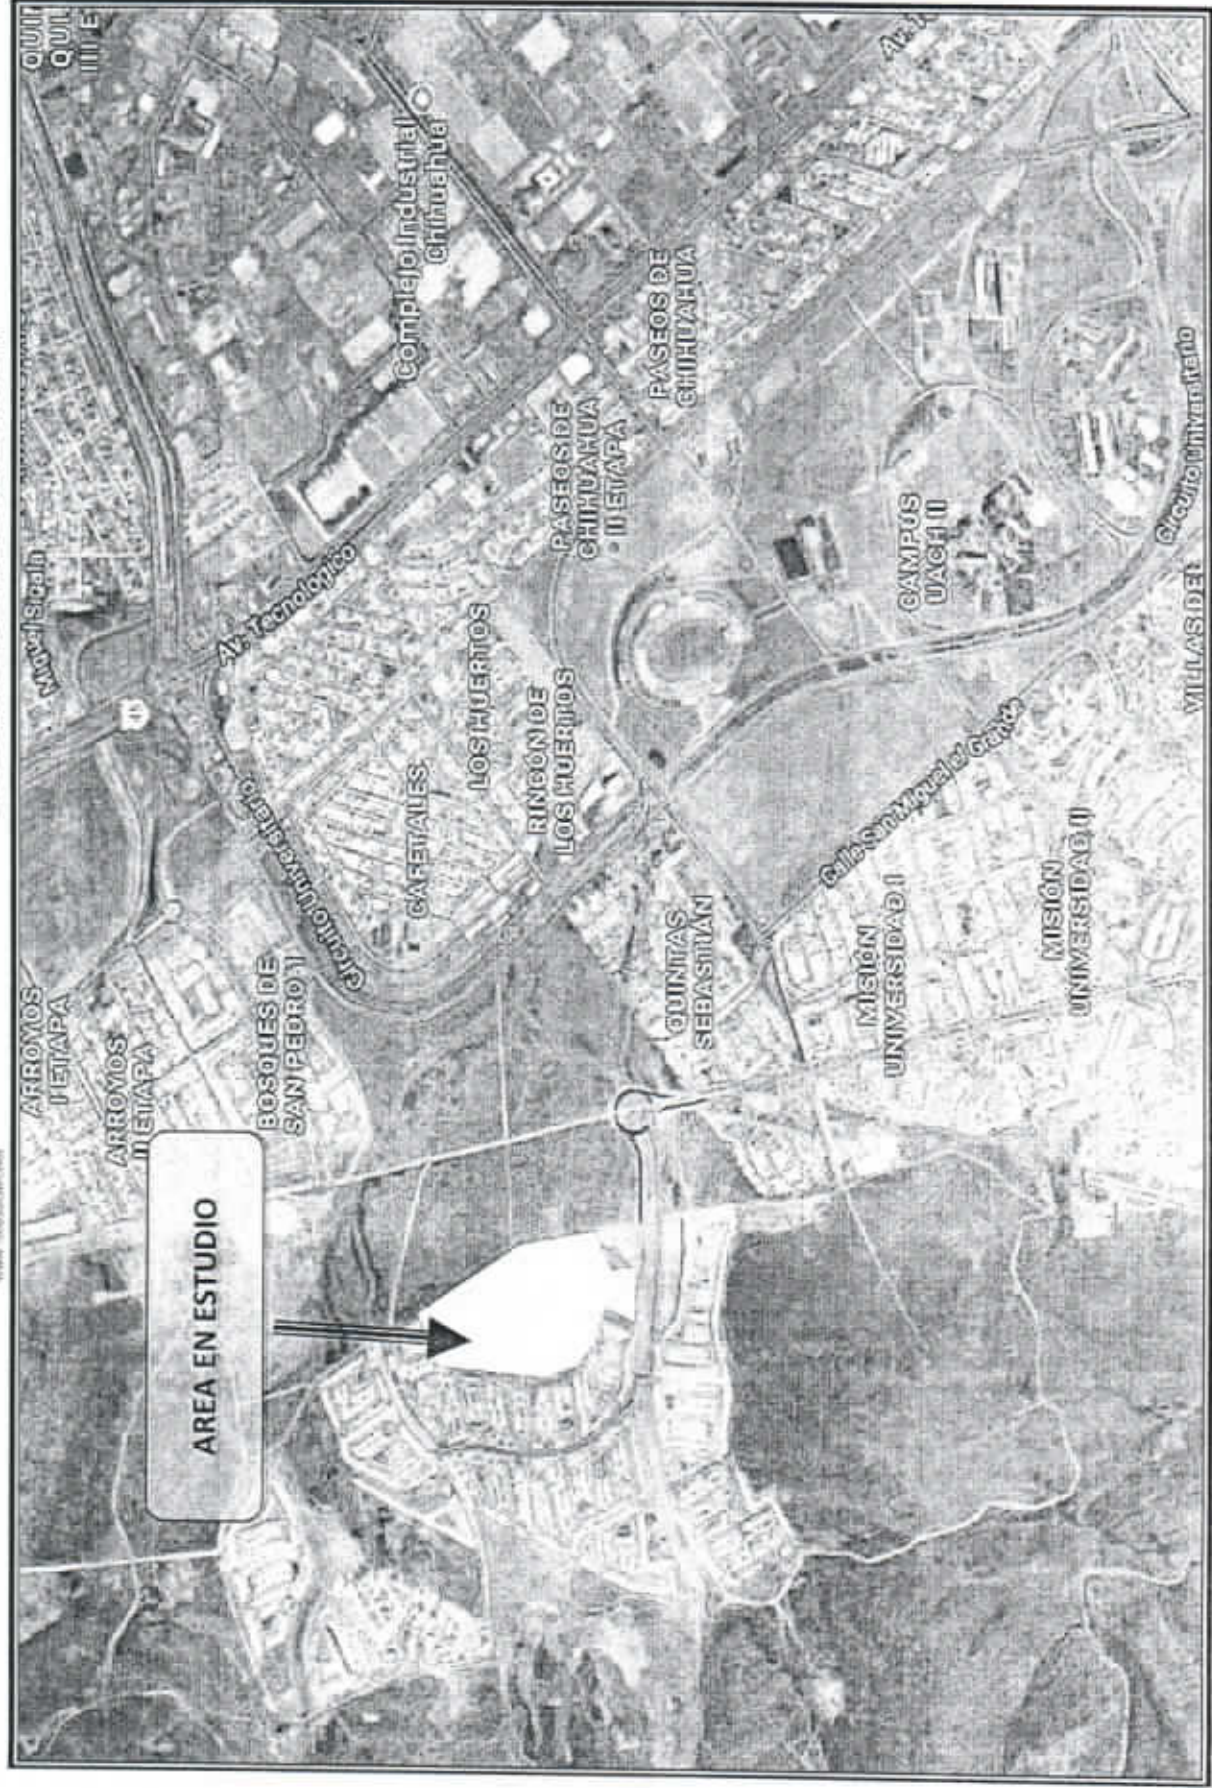
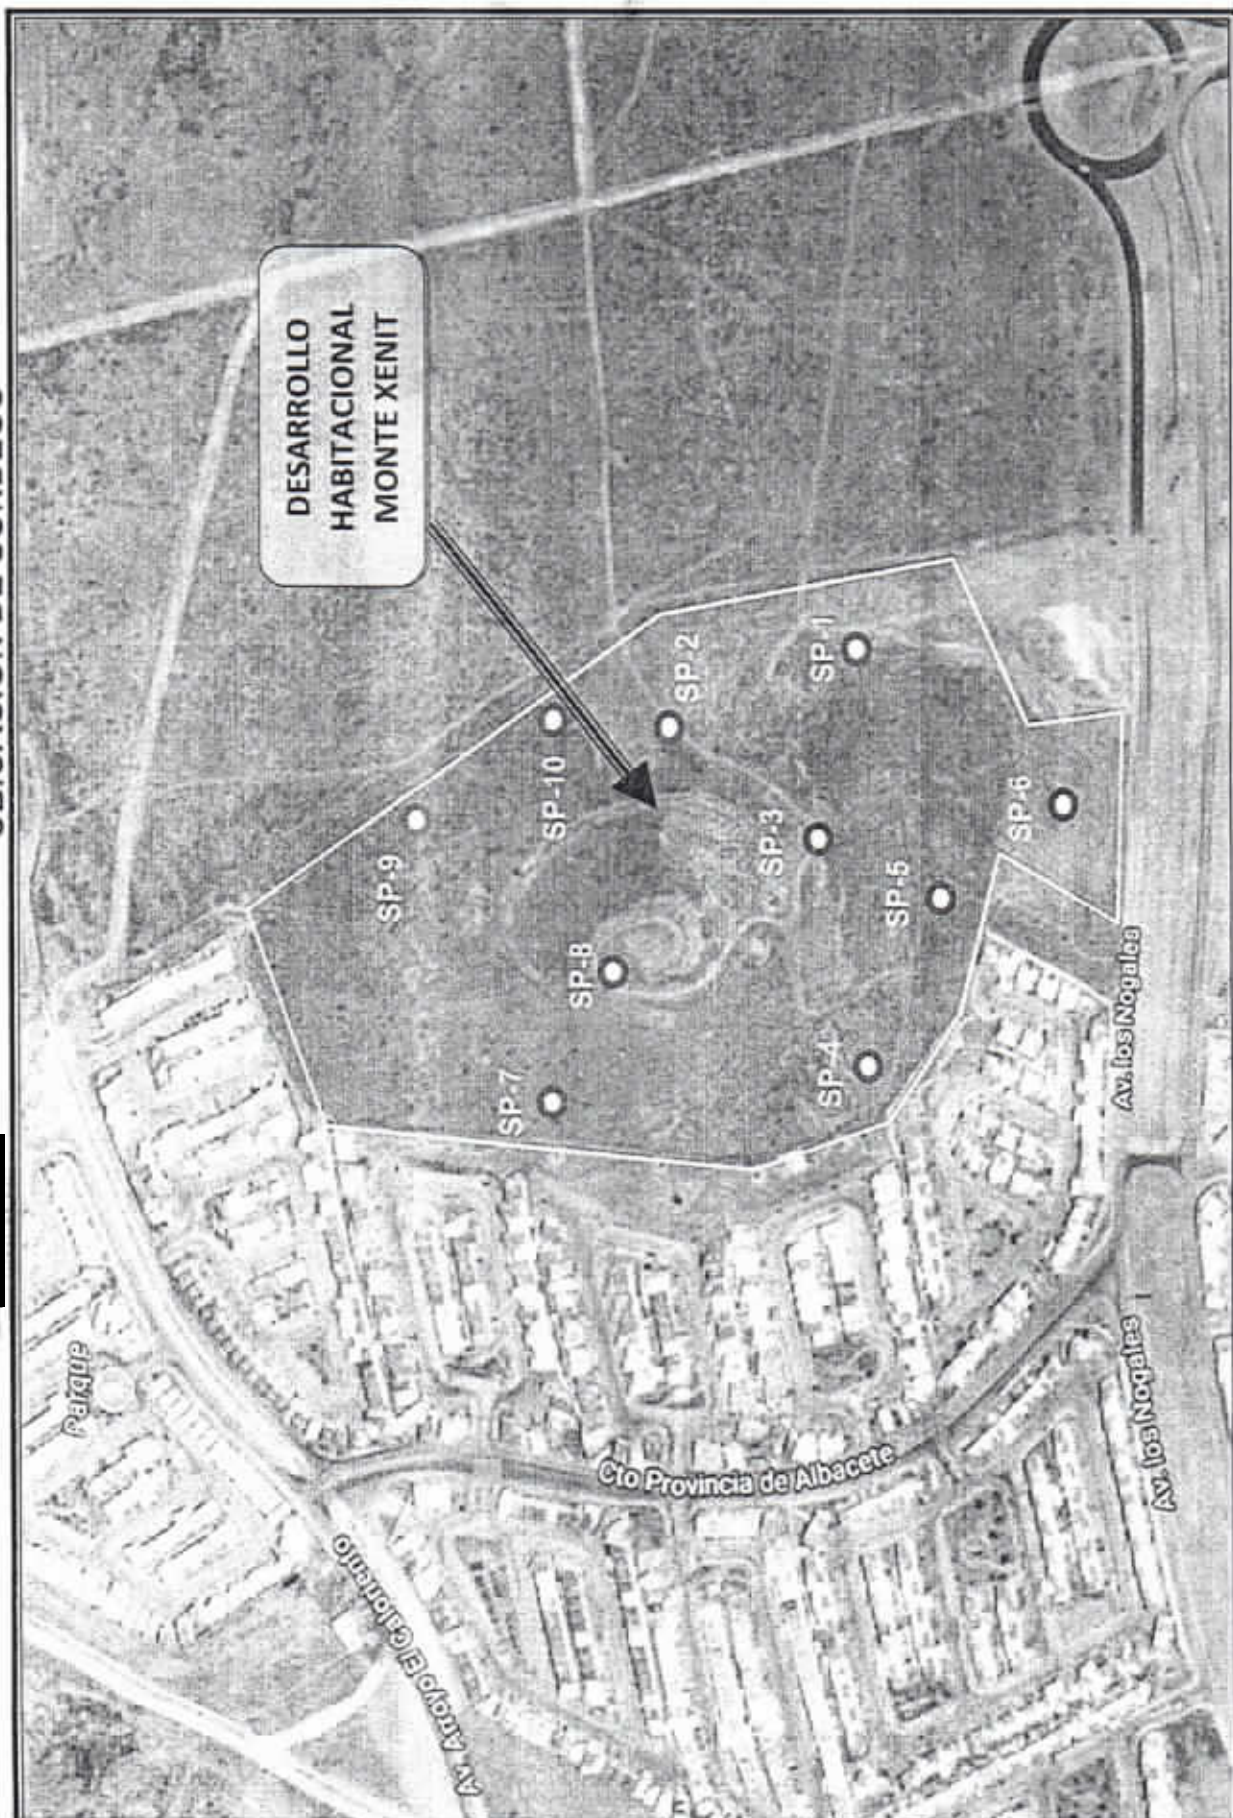
### CROQUIS DE LOCALIZACIÓN Y UBICACIÓN DE LOS SONDEOS

# DESARROLLO HABITACIONAL MONTE XENIT ESTUDIO DE MACANICA DE SUELOS CROQUIS DE LOCALIZACIÓN

LOS ANALISIS Y RECOMENDACIONES QUE FUERON ENUNCIADOS EN ESTE REPORTE, ESTAN BASADOS EN LOS DATOS OBTENIDOS DE DIEZ SONDEOS PERFORADOS CON MAQUINA EXPLORADORA; DE MANERA QUE ESTE REPORTE PUEDE NO REFLEJAR LA EXACTA VARIACION DE LAS CONDICIONES DEL SUBSUELO EN EL SITIO; LA NATURALEZA Y EXTENSION DE LOS DIFERENTES ESTRATOS A TRAVES DEL SUBSUELO PUEDE NO SER EVIDENTE SINO HASTA QUE COMIENCE LA CONSTRUCCION, POR LO QUE ES NECESARIO REPLANTEARSE CUANDO SE NOTE ALGUN CAMBIO EN LAS CARACTERISTICAS DEL SUBSUELO DESCRITAS.

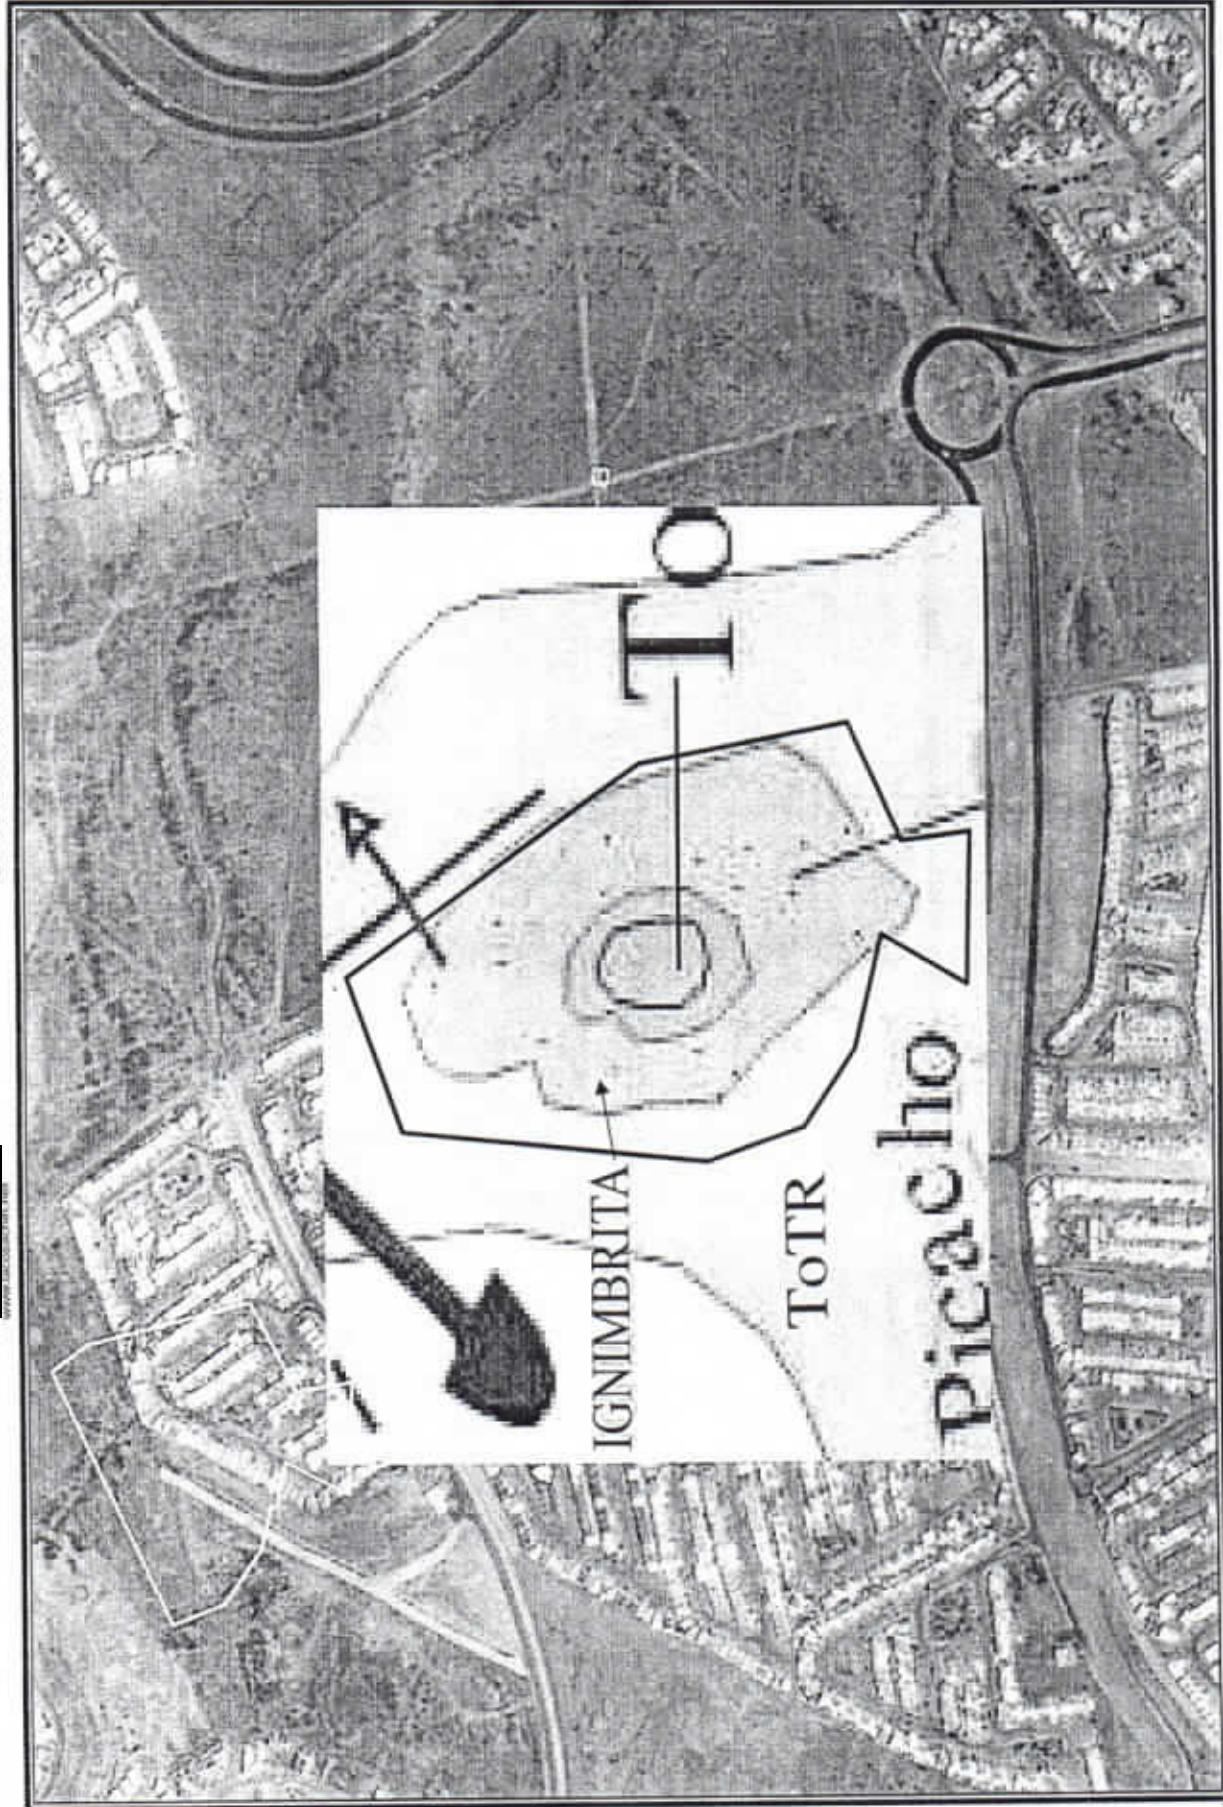
DESARROLLO HABITACIONAL MONTE XENIT  
ESTUDIO DE MACANICA DE SUELOS  
GEOLOGIA DE LA ZONA

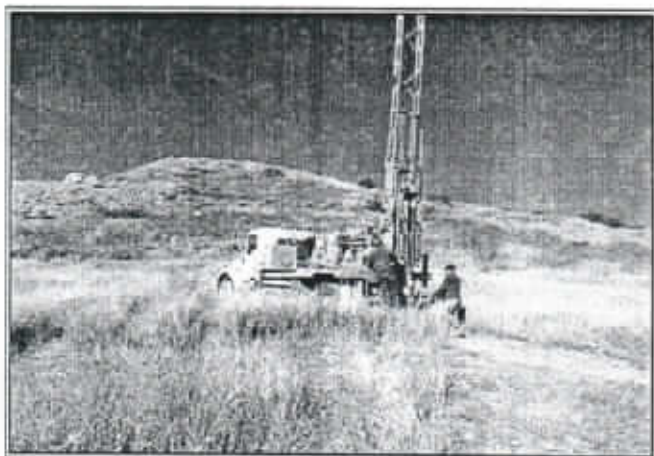
PERFORADORA COLOCADA EN EL PUNTO DEL SONDEO SP-1

REGISTRO DE SONDEO SP-1  
FECHA 1 DE MARZO DEL 2017

TIPO Y MARCA DE PERFORADORA: CME 55 con barreno de 4 pulg. de diámetro exterior, aspas continuas y vástago sólido.

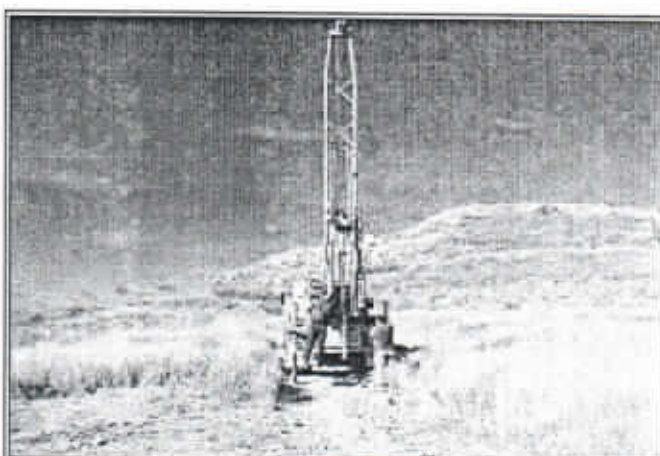
PERFORADORA COLOCADA EN EL PUNTO DEL SONDEO SP-2

REGISTRO DE SONDEO SP-2  
FECHA 1 DE MARZO DEL 2017

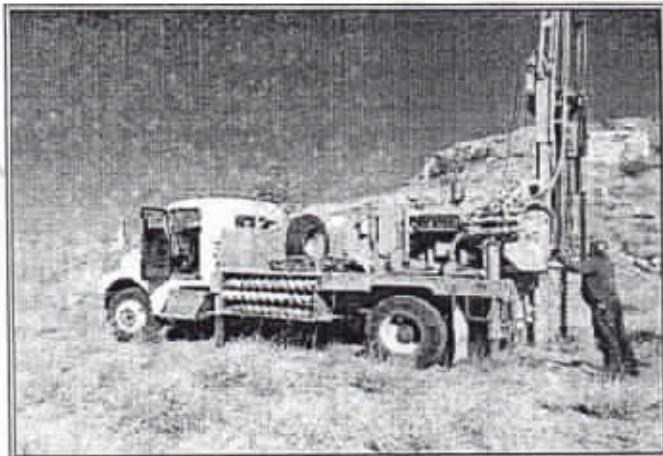
PERFORADORA COLOCADA EN EL PUNTO DEL SONDEO  
SP-3

REGISTRO DE SONDEO SP-3  
FECHA 1 DE MARZO DEL 2017

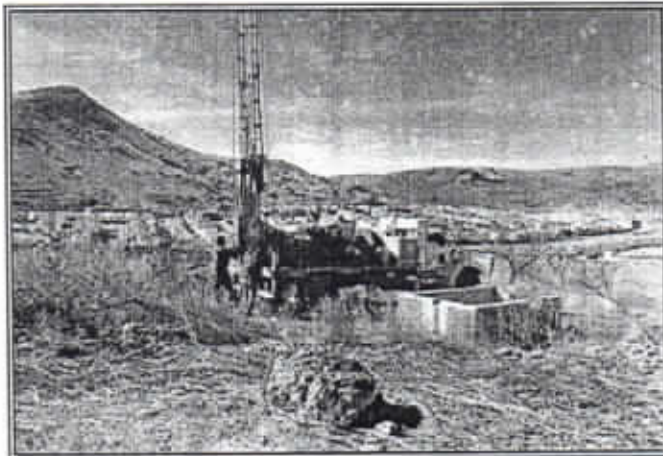
PERFORADORA COLOCADA EN EL PUNTO DEL SONDEO  
SP-4

REGISTRO DE SONDEO **SP-4**  
 FECHA 1 DE MARZO DEL 2017

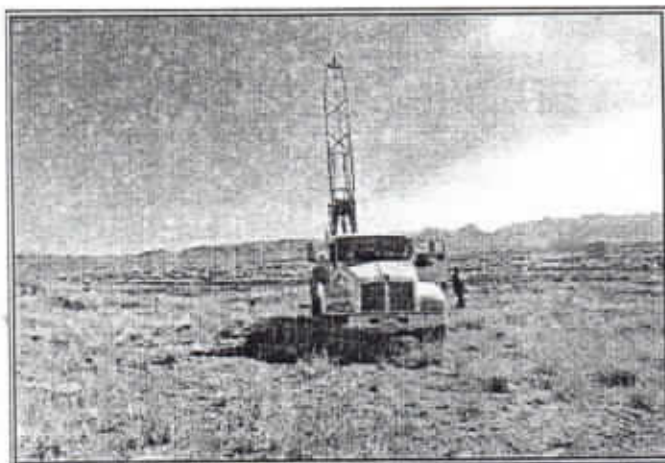
PERFORADORA COLOCADA EN EL PUNTO DEL SONDEO  
SP-5

REGISTRO DE SONDEO SP-5  
FECHA 1 DE MARZO DEL 2017

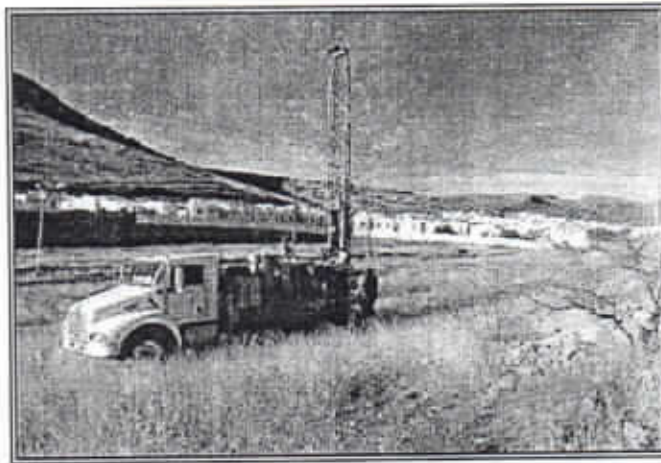
PERFORADORA COLOCADA EN EL PUNTO DEL SONDEO  
SP-6

REGISTRO DE SONDEO SP-6  
FECHA 1 DE MARZO DEL 2017

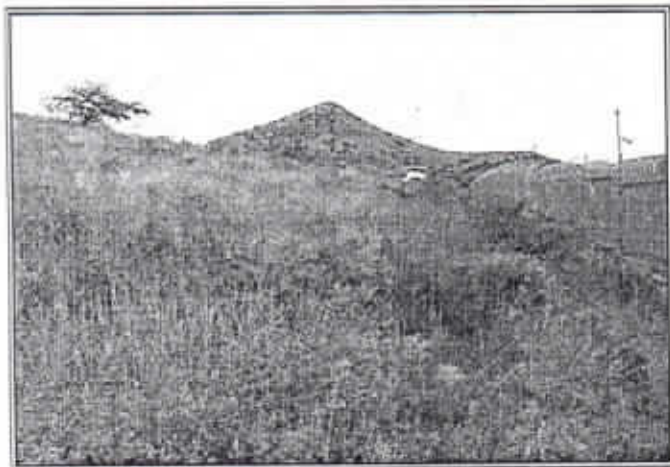
PERFORADORA COLOCADA EN EL PUNTO DEL SONDEO SP-7, EN EL COSTADO PONIENTE DEL PREDIO

REGISTRO DE SONDEO SP-7  
FECHA 23 DE AGOSTO DEL 2017

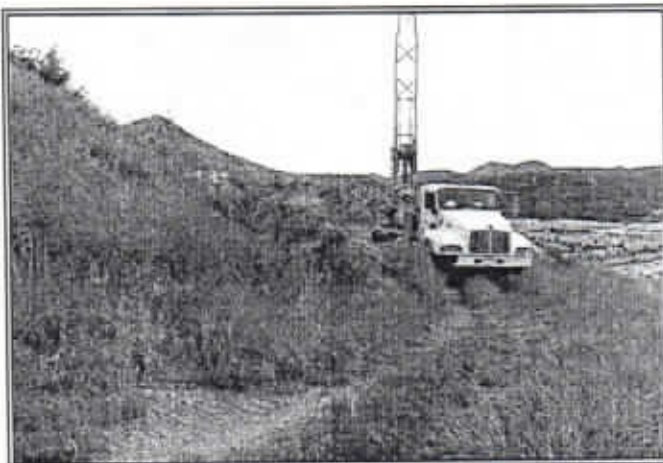
PERFORADORA COLOCADA EN EL PUNTO DEL SONDEO SP-8, AL NORTE DE LA PARTE ALTA DEL PREDIO

REGISTRO DE SONDEO SP-8  
FECHA 23 DE AGOSTO DEL 2017

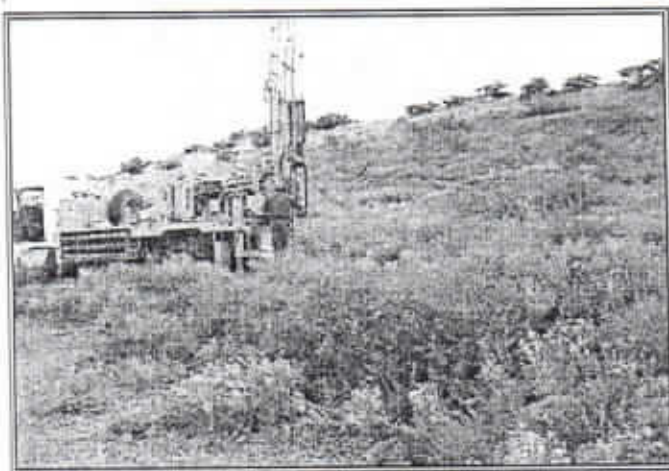
PERFORADORA COLOCADA EN EL PUNTO DEL SONDEO SP-9, CERCANO A LA ESQUINA NORESTE DEL PREDIO

REGISTRO DE SONDEO SP-9  
FECHA 23 DE AGOSTO DEL 2017

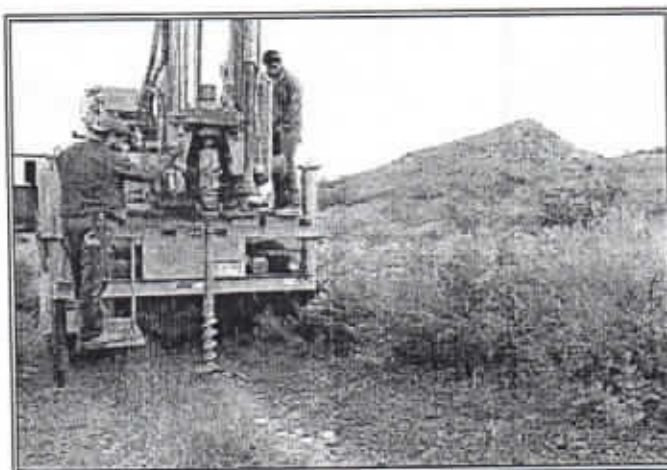
PERFORADORA COLOCADA EN EL PUNTO DEL SONDEO SP-10, EN EL COSTADO ORIENTAL DEL PREDIO
